## Informe Final de Incidente Grave

EXP. No. INCG/DT/AF/A/269/2021 MMGL

Inicial incursión de pista (RI) y posterior acercamiento en vuelo (MAC).

Aeropuerto Internacional de Guadalajara, Jalisco.

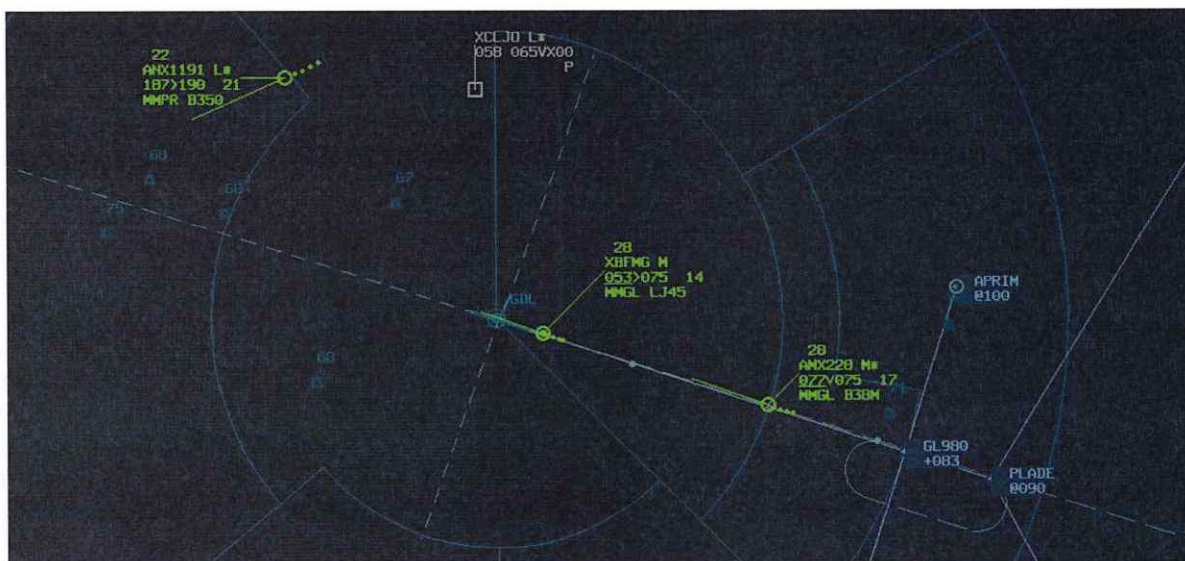
Imagen del radar de vigilancia 20:23:41 UTC, el AMX228 se encontraba en descenso para 7,500 a 10 MN del VOR GDL

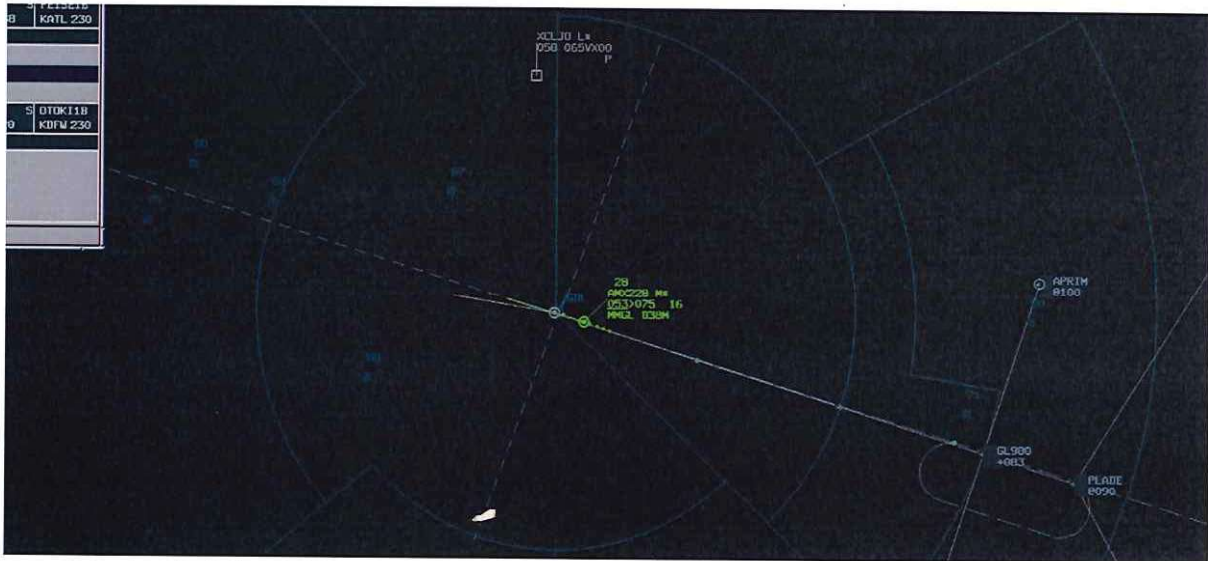
Imagen del radar de vigilancia 20:35:58 UTC, el AMX228 se encontraba a 284 pies a NM y 2 MN del VOR GDL, mientras el VOI892 aparece el eco radar

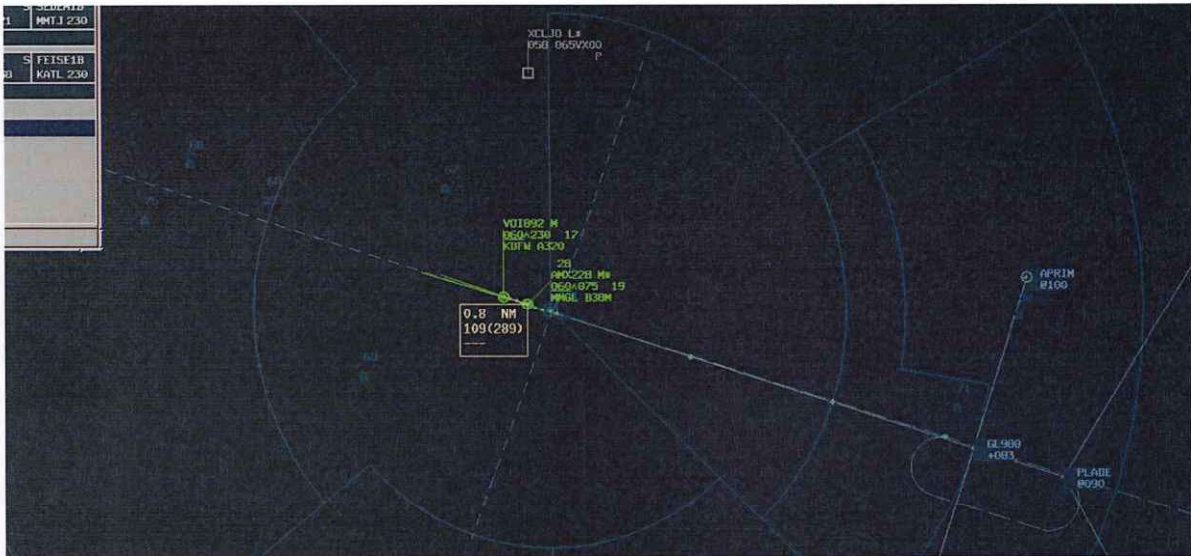
Imagen del radar de vigilancia de las 20:36:30 UTC, se produce el máximo acercamiento

produce el máximo acercamiento entre las aeronaves que seguían rumbo de pista, estando a 6,000 pies a la vertical y 0.8 MN de separación horizontal. El AMX228 al tener la activación RA TCAS toma la decisión de virar a la izquierda para mantener la separación con el tráfico que le antecedió.
