## INFORME FINAL DE ACCIDENTE

EXP. No. ACC/DT/AF/A/070/2023 MMRX

Fallo de un sistema relacionado con el grupo motopropulsor (SCF-PP)  
Aeronave marca Cessna modelo T310R, número de serie 310R1680  
matrícula N310LH, ruta ADN - MFE  
Servicio privado internacional de pasajeros  
12 millas del Aeropuerto de Reynosa, Tamaulipas  
El día 03 de enero del 2023, a las 15:30 horas (21:30 UTC)

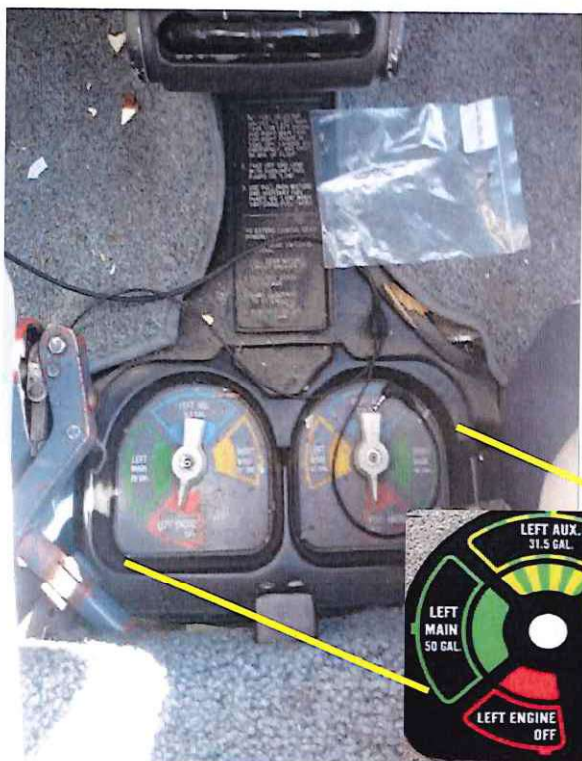
Fig. 2. Selectoras de combustible

En la inspección de los instrumentos de la cabina de pilotos el día del suceso, se encontró que la posición de las bombas auxiliares se encontró en la posición de LOW, coherentes con la configuración del aterrizaje de emergencia que realizaría el piloto, la selectora de combustible en posición cerrado (ver fig. 2.), las palancas de mezcla en la posición de atrás, y las palancas de acelerador adelante al igual que las de RPM (ver Fig. 3.).

El uso inadecuado de la selectora de combustible provoca una interrupción en la alimentación de combustible al motor y por consecuencia el apagado del motor.

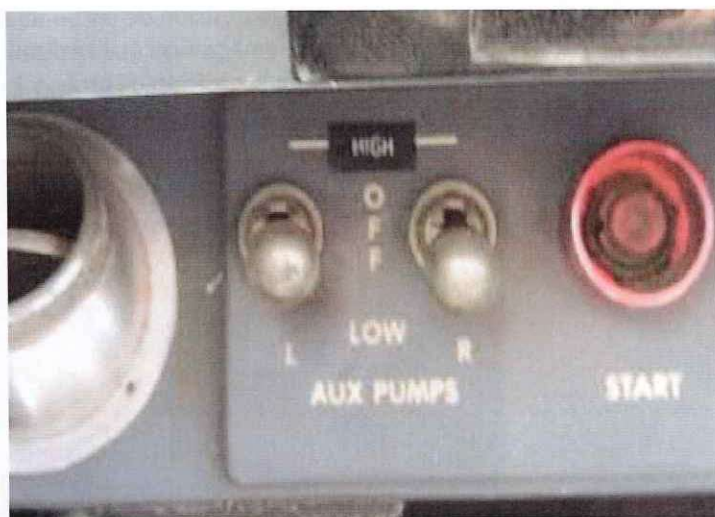
Fig. 5. Posición de las bombas auxiliares

La operación de uso de las bombas de combustible auxiliares en un avión Cessna T310R, tienen tres posiciones: "OFF", "LOW" y "HIGH", la información esencial es:

- La posición "LOW" se usa para operaciones normales como despegue y aterrizaje.
- La posición "HIGH" se usa para fallos de la bomba impulsada por el motor, proporcionando un flujo de combustible de emergencia.
- Usar "HIGH" normalmente puede causar pérdida total del motor.
- Una nota importante indica que la bomba auxiliar se puede usar para limpiar un motor o transferir combustible, pero solo momentáneamente.
