## INFORME FINAL DE INCIDENTE GRAVE

EXP. No. INCG/FT/AF/A/127/2024 KOAK

MAC: Acercamiento en Tierra / Perdida de separación / Casi colisión en vuelo  
Cercanías del Aeropuerto internacional de Los Ángeles, California  
Aeronave marca Airbus modelo A321-271, matrícula N536VL, vuelo VO1773 [OAK-GDL] de Volaris  
Servicio Público de Pasajeros

Aeronave marca Airbus modelo A320, matrícula N602NK, vuelo NKS071 [LAS-OAK] de Spirit Airlines  
Servicio Público de Pasajeros  
29 de junio del 2024 a las 0657UTC (00:57 horas)

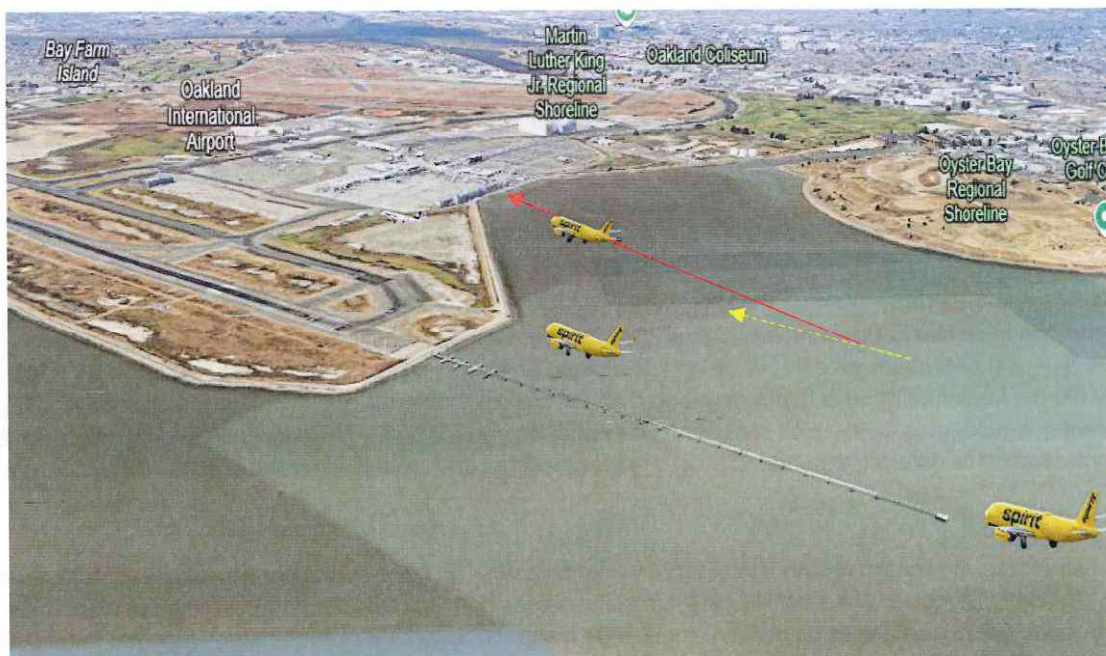
Siendo las 06:57 UTC el controlador le ordena al vuelo VOI1773 salir de la pista de inmediato por rodaje Whisky 2 [W2], en ese momento el vuelo NKS071 se encontraba a 1.5 MN por lo que el controlador tuvo que indicarle a dicho vuelo que hiciera una aproximación frustrada (una ida al aire).

Ilustración 1 Vuelo NKS071 hace su aproximación frustrada, VOI1773 permanece en pista

"Incurción a pista 30, por el vuelo VOI1773, durante el cambio de turno de los Controladores de Tránsito aéreo [CTA], el CTA de relevo contesta la llamada del vuelo VOI7113 y le indica ingrese a pista y mantenga, cuando el CTA a relevar había instruido inicialmente al vuelo a mantener antes de pista."

Sesión de retroalimentación a la tripulación del vuelo VOI1773.
