## INFORME FINAL DE ACCIDENTE

EXP. No. ACC/DT/AF/C/011/2023 MMAN

Servicio de recarga de botella portable de oxígeno (Ramp).  
Hangar 54, Aeropuerto Internacional del Norte, Apodaca, Nuevo León.  
Avión marca Socata, modelo TBM-700, matrícula **N720CJ**.  
Servicio internacional privado no comercial.  
23 de marzo del 2023, 16:32 horas (2232 UTC).

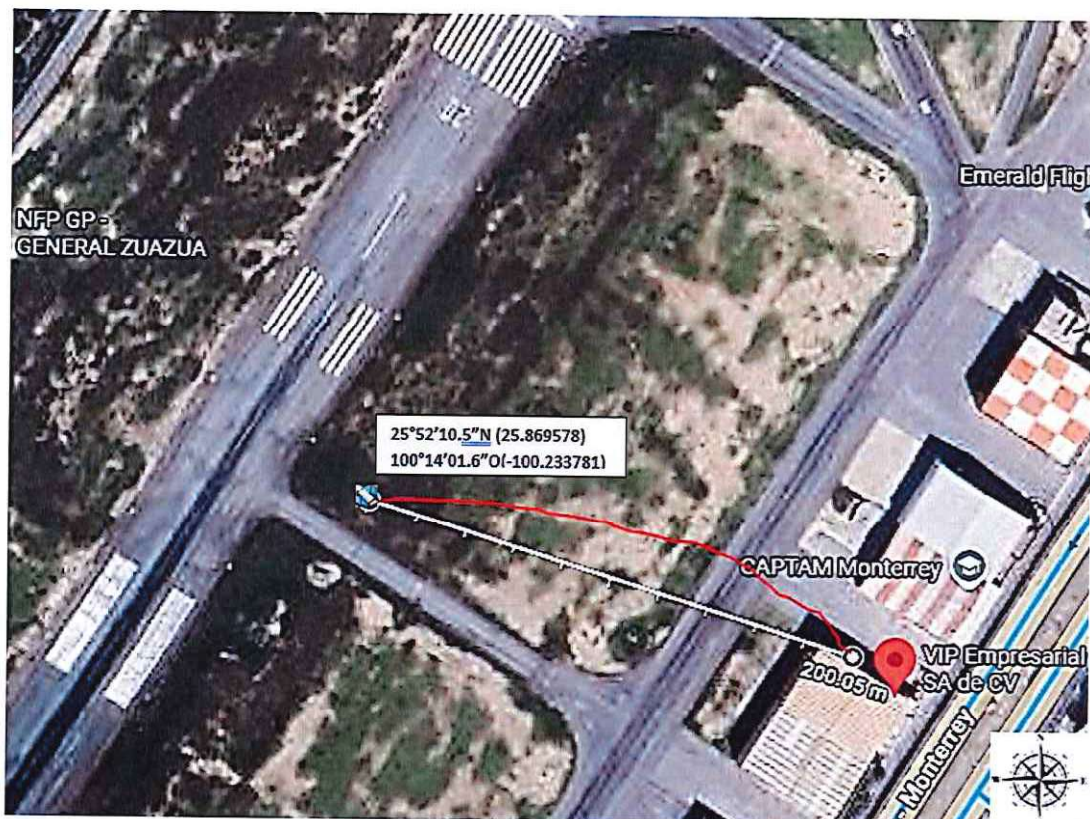
Fig. 1. Trayectoria y posicionamiento del contenedor de oxígeno.

La fractura por sobre esfuerzo del regulador de la botella de oxígeno ocasionó que, al salir el contenido a presión, la botella portable fuera impulsada desde su posición de diseño hacia el exterior del avión, hasta caer por su propio peso en el terreno cercano al hangar, después de recorrer una distancia considerable; sin haber causado daños o afectación a otro personal de aviación o visitantes, ni a la infraestructura del prestador del servicio o del aeropuerto.

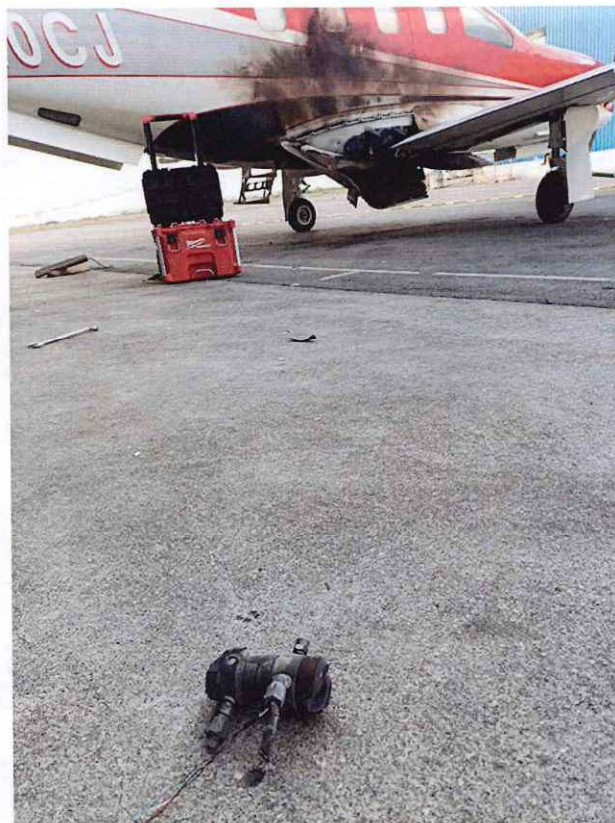
La aeronave resultó con daños notorios en: El carenado del empotre de la semi-ala derecha al fuselaje, parte trasera derecha cerca del alerón ("flap"); perforación en la parte inferior central del fuselaje; contaminación y mancha por humo negro en la piel y pintura de la sección derecha central; carenado de la sección inferior ("panza") media del fuselaje, con separación y deformación; soporte del carenado con separación en parte delantera inferior del fuselaje y rotura leve de la piel; soportes del carenado derecho, con deformación; eslabón de conexión del alerón ("flap") derecho, deformado; soportes de la botella de oxígeno al fuselaje, con deformación y roturas; soporte trasero del carenado con deformación y roturas leves; líneas rígidas y mangueras de conexión del sistema de oxígeno, con deformación y roturas; área del fuselaje donde se coloca el carenado, con rotura de dimensión mediana en la piel.

Evidentemente el sistema de oxígeno, sus componentes, los herrajes de sujeción, las mangueras rígidas y/o flexibles, los tubos, empaques, conexiones, tornillería, el eslabón del alerón de la semi-ala derecha, la bota del tubo de torsión, las abrazaderas, los accesorios y el material complementario, resultaron con daños que imposibilitaban su operación, restringiendo, consecuentemente, la aeronavegabilidad del avión.

Fig. 2. Daños en el área de la botella del sistema de oxígeno.

**"Explosión del regulador de la botella portable de oxígeno, durante la recarga del gas, por efectuar el procedimiento correspondiente de manera inapropiada"**
