## Informe Final de Incidente Grave

EXP. No. INCG/DT/AF/A/122/2021 MMAS

Acercamiento en vuelo/Alerta TCAS/Pérdida de Separación (MAC).  
Sector 8, Sobre el VOR Aguascalientes Cerca del fijo KAPEL.  
Aeronave marca Embraer, modelo EMB-190LR, número de serie 672.  
matrícula XA-GAI, vuelo SLI2647, ruta MMZC-MMMX de Aeroméxico Connect, S.A. de C.V.  
Servicio público nacional de pasajeros.  
Aeronave marca Airbus, modelo A320-233, número de serie 7123.  
matrícula XA-VLS, vuelo VOI687 ruta MMMD-MMGL, Concesionaria Vuela Compañía de Aviación, S.A.P.I. de C.V.  
Servicio público nacional de pasajeros.  
El día 02 de agosto de 2021, a las 01:22:30 UTC.

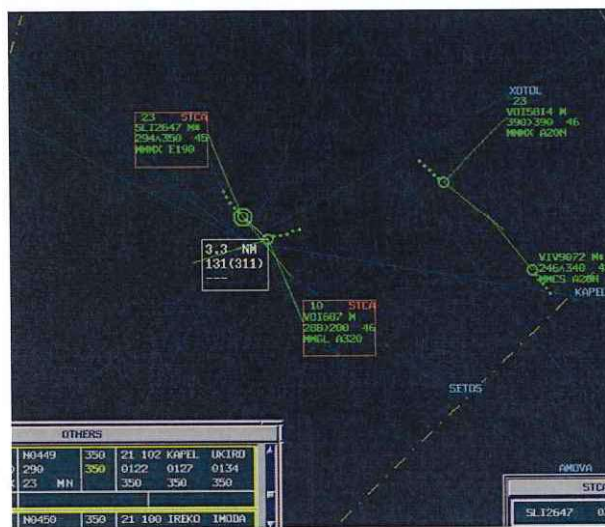
Imagen. Separación mínima de 3.3 MN a la horizontal y 600 pies a la vertical

El ATCO del Sector 7 de Centro de Control México, se encontraba realizando la gestión de entrega a su relevo, donde le informa sobre las aeronaves que se encontraban en su Sector 8 en ese momento, sin embargo, el ATCO que entrego la posición, no interpreto correctamente las velocidades verticales de las aeronaves ocasionando que la separación vertical y horizontal de las aeronaves se redujera activándose las RA's TCAS de ambas aeronaves, la distancia mínima registrada en el radar de vigilancia la separación vertical fue de 600 pies y 3.3 MN a la horizontal.

**"Pérdida de separación con riesgo de colisión entre el SLI2647 (ascenso de FL294 para FL350) y el VOI687 (descenso de FL288 para FL200) debido a una técnica de separación inadecuada que no contemplo los regímenes de ascenso y descenso, ocasionando una reducción de separación de 600 ft a la vertical y 3.3 NM a la horizontal"**
