## INFORME FINAL DE INCIDENTE GRAVE

EXP. No. INCG/FT/AF/A/101/2024 KZFW

MAC: Acercamiento en vuelo / Perdida de separación / Casi colisión en vuelo  
Cercanías de Springhill, Louisiana, Estados Unidos.

Aeronave marca Embraer modelo E190LR, serie 19000269, matrícula XA-AEP, vuelo SLI978 [MMMY-KATL] de Aeroméxico Connect de Servicio Público de Pasajeros

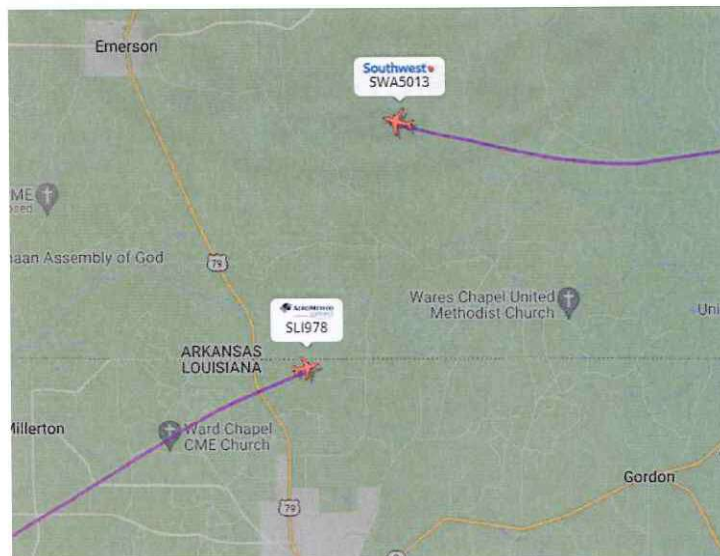
El vuelo SLI978 confirmó la instrucción correctamente pero no realizó el cambio de nivel de vuelo asignado generando una pérdida de separación y un RA TCAS.

Ilustración 1 Vuelos SLI978 y SWA5013 en el momento de la resolución RA TCAS

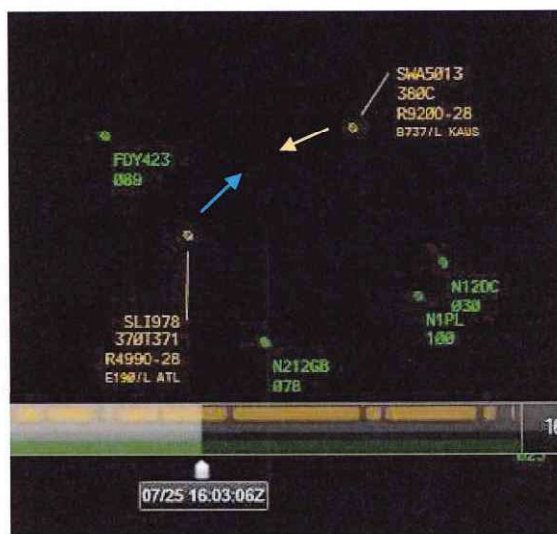
Ilustración 2 trayectorias de los vuelos SLI978 y SWA5013

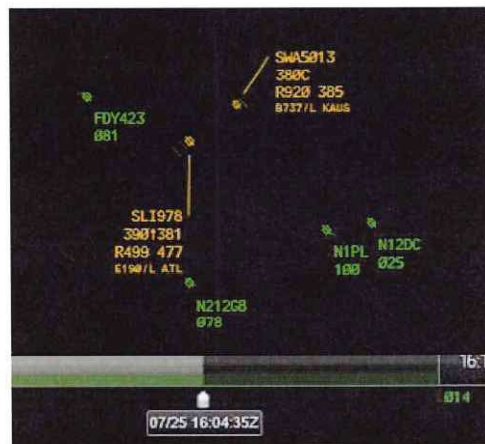
El vuelo SLI978 comienza a subir de nivel siendo las 16:03:06 UTC. El controlador ZFW28 instruye al vuelo SWA5013 un viraje de 20° a la derecha por tráfico. Siendo las 16:04:29 UTC llegando el vuelo SLI978 con nivel de vuelo FL381 se le vuelve a dar la instrucción de por parte del controlador de virar 20° a la derecha subir y mantener a FL390. Confirmando instrucción por parte de la tripulación del vuelo SLI978.

Ilustración 3 Vuelo SLI978 a un nivel de vuelo FL381 posterior a los dos minutos solicitados

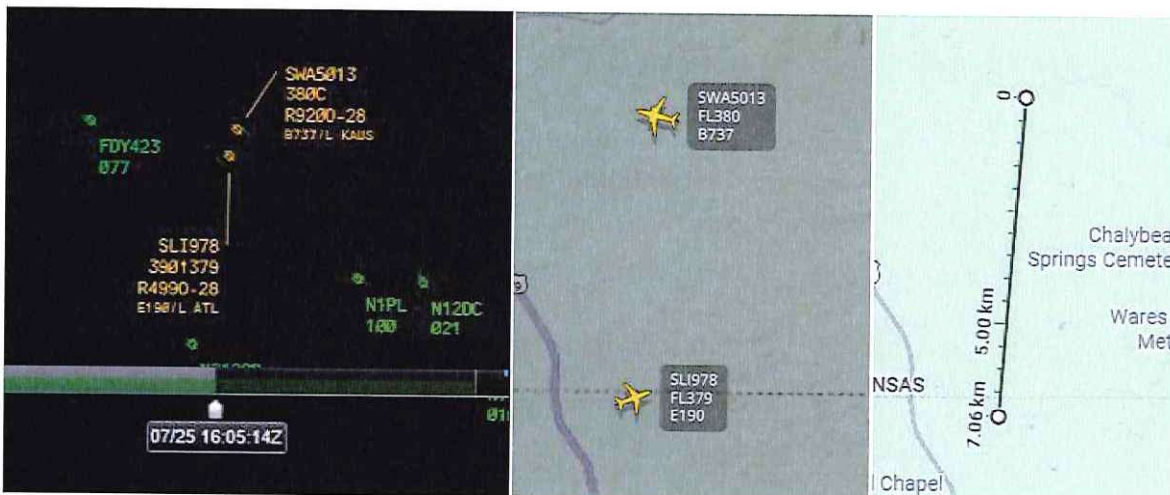
Ilustración 4 Vuelo SLI978 a un nivel de vuelo FL379 posterior a los tres minutos solicitados con una distancia aproximada de 4 MN con RA TCAS

La pérdida de separación en el punto más crítico fue de 100 ft en la vertical y 4.3 MN en la lateral aproximadamente.

“Pérdida de separación reglamentaria entre los vuelos SLI978 y SWA5013, durante la solicitud de cambio de nivel FL370 a FL390 efectuada por SLI978 y autorizada por ATC [ZFW28] quien instruyó que se realizara en 2 minutos o menos, lo cual no fue cumplido por el vuelo SLI978, por rendimiento de la aeronave”

- BOLETIN FOA (Flight Operational Alert) 28/24 (Adjunto A)
