## Informe Final incidente Grave

EXP. No. INCG/DT/AF/A/222/2021 MMMA

Acercamiento en vuelo/Alerta TCAS/Pérdida de Separación (MAC).

Area Terminal México, Sector 3

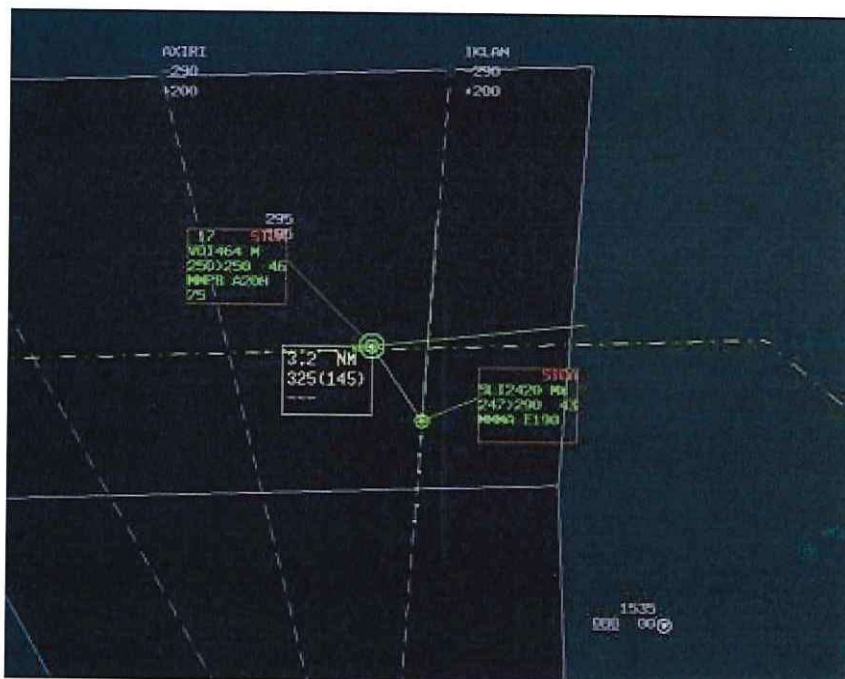
Imagen 1. De las 16:35:54 UTC, acercamiento de 3.2 millas a la horizontal y 300 pies a la vertical

El supervisor, observó el "conflict alert" (ver imagen 1) del sistema del radar de vigilancia, procediendo a realizar las gestiones para separar ambas aeronaves, intentando incrementar el ascenso del VOI464 a 2500 y mantener el FL250 al del SLI2024 hasta el cruce de 260. La instrucción inicial las otorgó una controladora en capacitación hasta las 16:53:02 UTC y posteriormente la gestión de la separación de las aeronaves las emitió el supervisor.

A las 16:35:54 UTC (10:35:54 horas), se produjo el máximo acercamiento entre las aeronaves de 3.2 millas a la horizontal y 300 pies a la vertical. Cabe señalar que no existía un volumen de tránsitos en la zona.

**"Pérdida de separación con riesgo de colisión (de 300 pies a la vertical y 3.2 millas a la horizontal) entre el vuelo SLI2420 (en ascenso de FL203 para FL290) y el VOI464 (en descenso de FL330 para FL250), debido a una mala técnica de separación por parte del CTA, no considerando los regímenes de ascenso y descenso al momento de dar las indicaciones hacia los vuelos involucrados"**
