## INFORME FINAL DE INCIDENTE GRAVE

EXP. No. INCG/FT/AF/A/126/2024 KORD

MAC: Acercamiento en vuelo / Perdida de separación / Casi colisión en vuelo  
Cercanías del Aeropuerto Internacional O'Hare de Chicago, Illinois, EU  
Aeronave marca Boeing modelo B737-Max 8, matrícula XA-DAE, vuelo AMX686 de Aerovías de servicio Público de Pasajeros.  
Aeronave marca Boeing modelo 787-8 Dreamliner, matrícula JY-BAH, vuelo RJ263 de Royan Jordanian de servicio Público de Pasajeros  
06 de agosto del 2024 a las 20:33 UTC

## INFORME FINAL

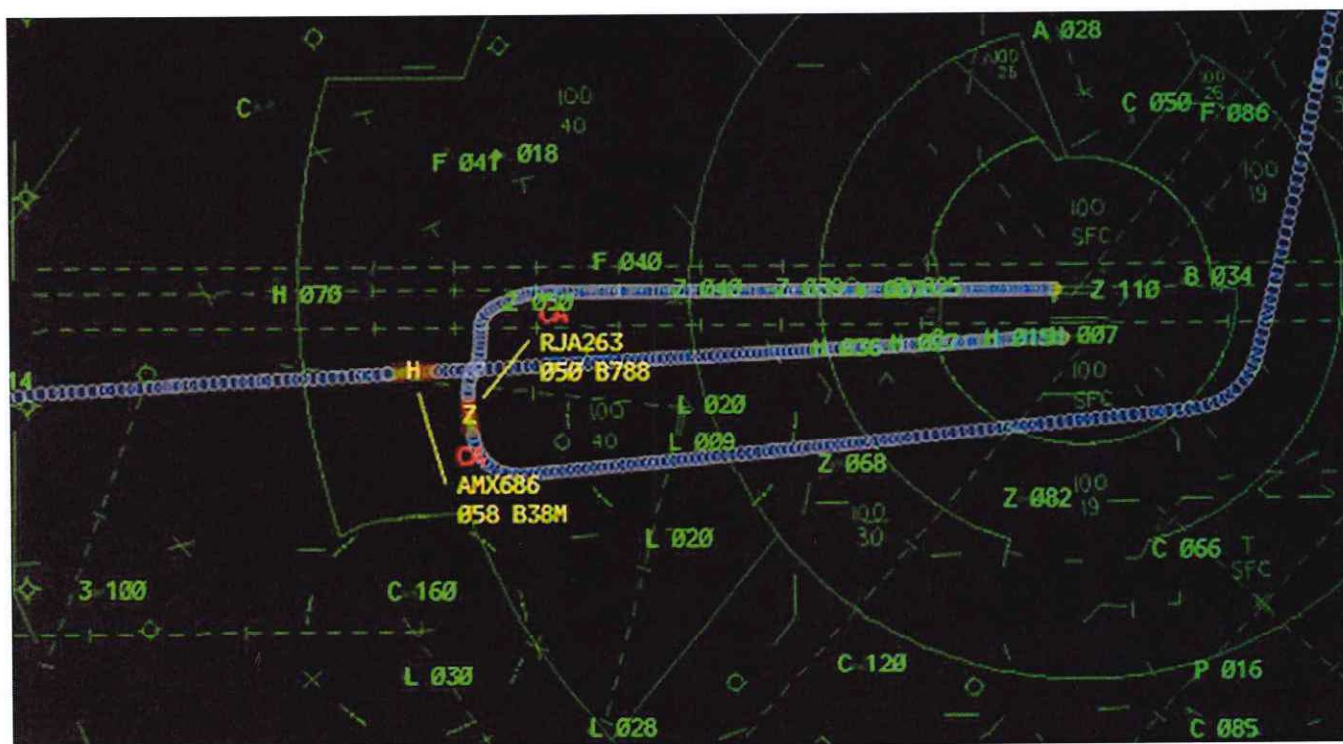
La proximidad más cercana fue de 800 pies sobre la vertical y 1,9 millas sobre la lateral. El vuelo AMX686 descendió a los 5800 pies antes de subir al nivel de vuelo de 7000 pies.

*Ilustración 01. Imagen radar de la aeronave XA-DAE y vuelo RJA263 en sus puntos mínimos de separación vertical y horizontal*

- La proximidad más cercana fue de 1,36 NM/800 pies. El controlador [H] se dio cuenta de este error y le indicó a AMX686 que volviera a ascender a 7000 pies.

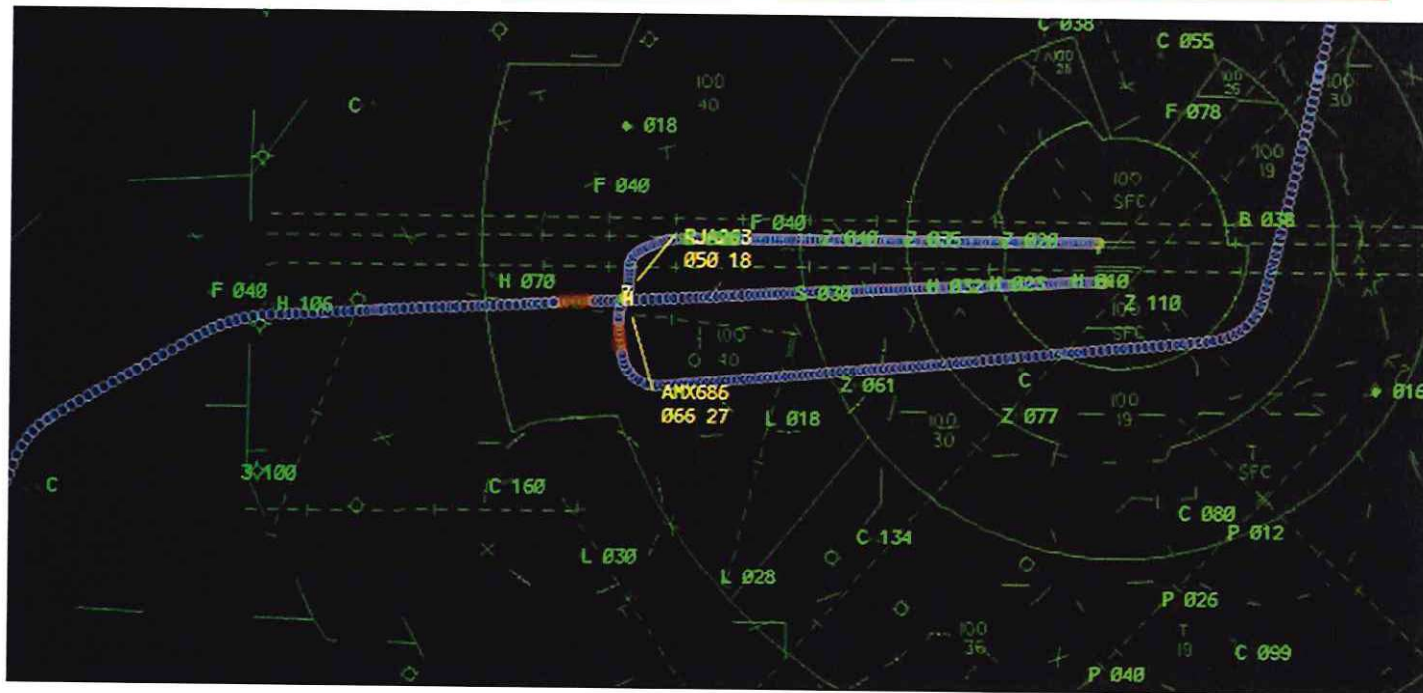
Ilustración 02. Imagen radar donde las trayectorias de ambas aeronaves convergen.

- Aproximadamente a 5 NM fuera del fijo OLLGA el vuelo AMX686 descendió a 5800 pies, lo que provocó una pérdida de separación con el vuelo RJA263, que estaba en un nivel de base derecha de la pista 09C a 5000 pies.
