## INFORME FINAL DE INCIDENTE

EXP. No. INC/DT/AF/A/262/2021 MMMX

Acercamiento en vuelo/Alerta TCAS/Pérdida de Separación (MAC).  
Terminal de Control de Área México, sobrevolando el fijo ENAGA.  
Aeronave marca Boeing, modelo 737 Max 9, número de serie 43711.  
matrícula XA-IMH, vuelo AMX535, MMUN-MMMX, de Aeroméxico, S.A. de C.V.  
Servicio público nacional de pasajeros.  
Aeronave marca Boeing, modelo 777-200LR, número de serie 35573.  
matrícula A6-EWB, vuelo UAE255, ruta DXB-BCN-MEX, de Emirates.  
Servicio público internacional de pasajeros.  
El día 18 de diciembre de 2021, a las 2130 UTC.

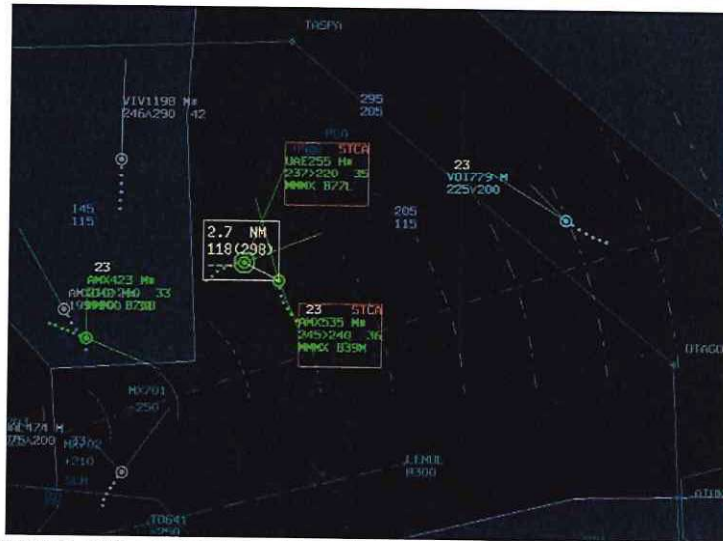
A las 23:32:25 UTC (15:32 horas) el CTA de ARR N instruye al AM535 *"Aeroméxico 535 mantenga 250 mantenga 250"*. Seis segundos después el UAE255 reporta *"255 TCAS RA"* [traducción, *"255 RA TCAS"*], en el radar de vigilancia se observa una separación de 800 pies a la vertical y 2.7 NM a la horizontal, colacionando de enterado el CTA.

Imagen de las 23:32:35 UTC, separación mínima de 800 ft a la vertical y 2.7 NM a la horizontal

Segundos después el CTA instruye al AM535 a mantener FL250, seis segundos después al UAE255 informa al CTA que tiene una Resolución TCAS teniendo de separación 800 pies a la vertical y 2.7 NM.
