## Informe Final Incidente Grave

EXP. No. INCG/DT/AF/A/293/2021 MMMX

Acercamiento en vuelo/Alerta TCAS/Pérdida de Separación (MAC).

Aeronave marca Boeing, modelo B737-8MAX, número de serie 43706  
matrícula XA-SSR, vuelo AMX504, ruta MMMX-MMUN de Aeroméxico, S.A. de C.V.

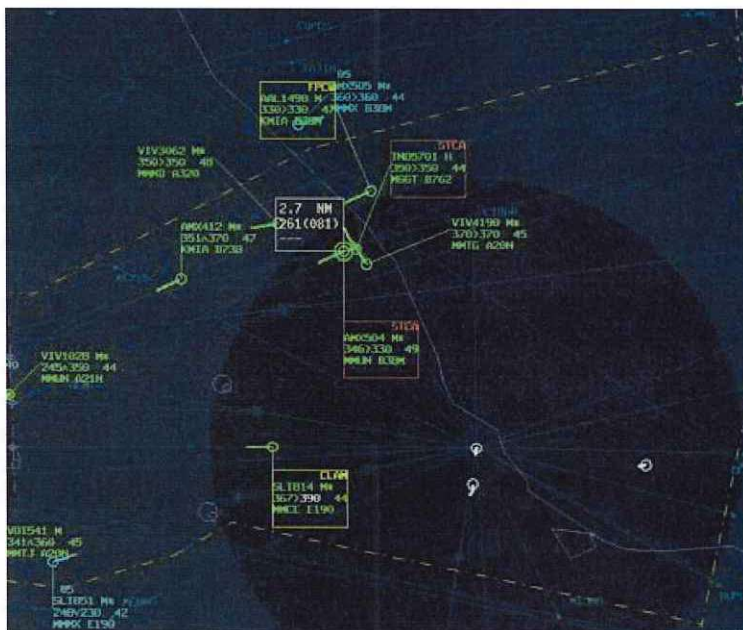
A las 13:48:33 UTC el CTA instruye al vuelo AM504 **"504 mantenga 340"**, colacionado correctamente el vuelo AM504, e inmediatamente el CTA de Área Terminal México le informa **"Correcto tenía 330 hasta nuevo aviso tiene tráfico a las 12 5 millas rumbo sureste es un 767 en 350"** (ver imagen 1), colacionando el vuelo AM504 **"Se nos había autorizado a 370 nada más como información"**, comentando el CTA **"No, le había autorizado 330 hasta nuevo aviso discúlpeme"** contestando el vuelo AM504 **"Pues le colacionamos 370 y lo autorizó pero bueno, gracias"**.

Imagen 1. De las 13:42:36 UTC, acercamiento entre los vuelos TNO5701 y AM504

En las imágenes del radar de vigilancia se observa que el controlador escribió FL330 en la etiqueta de control para el AM504, sin embargo, no le proporcionó que ascendiera y mantuviera a FL330, emitiendo la instrucción de ascender a FL370.

El cruce programado por el controlador era que el AM504 mantuviera a FL330 y el cruce con el TNO5701 se realizara con 2,000 pies de separación, al escribir la restricción en la separación de FL330 y el AM504 continuara ascendiendo para FL370 se activó la alerta de conflicto del radar de vigilancia.

Diecisiete minutos después el CTA de Área Terminal México se percató por la alerta de conflicto del sistema del radar de vigilancia que el vuelo AM504 continuó ascendiendo, por lo que instruye que detuviera el ascenso a FL340 para evitar un acercamiento mayor con el TNO5701.

**"Pérdida de separación en 2.7 NM a la horizontal y 400 ft a la vertical entre los vuelos AM504 (en ascenso autorizado de FL275 para FL370) y TNO5701 (manteniendo a FL350) con rumbos convergentes, con riesgo de colisión en espacio RVSM, debido a un error operacional al instruir de manera verbal el CTA el ascenso hasta FL370 cuando lo había gestionado en el sistema de control del radar de vigilancia el ascenso a FL330"**
