## INFORME FINAL DE ACCIDENTE

EXP. No. ACC/DT/AF/A/052/2021 MMUN

Contacto anormal con la pista (ARC).  
Aeronave marca Lear Jet, modelo 35 A, número de serie 35-091, matrícula XA-VDK, ruta MIA-CUN.  
Operador: Centro de Servicios Aeronáuticos, S. A. de C. V.  
Pista 12R del Aeropuerto Internacional de Cancún, Quintana Roo.  
21 de diciembre del 2021, a las 00:40 hora local (0540 UTC).

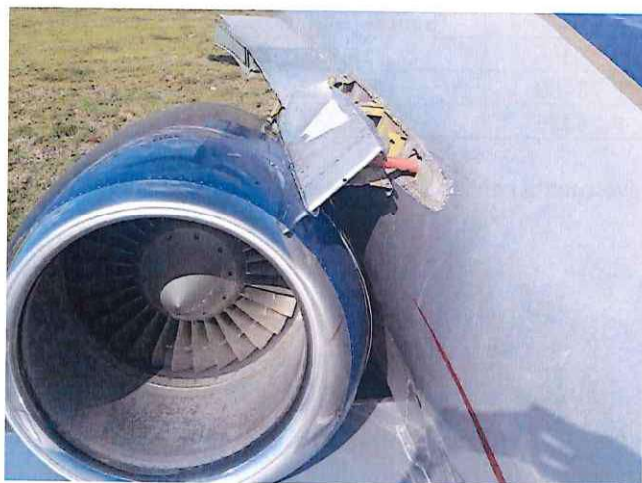
La viga frontal de ambos motores se encontró con daño por fractura en la zona de pilones (FS 431.48), la viga trasera de ambos motores presenta rotura en la zona de pilones (FS 473.00). Las pieles desde la FS 431.48 a la FS 473.00 del lado izquierdo y derecho, presentaban roturas sobre las pieles del fuselaje adyacentes a las superficies superior e inferior del pilón y la mitad interior de la nacela.

El motor posición número uno, no presentaban daños por ingestión, únicamente presentaba daños en el cowling parte inferior a causa de la caída sobre el ala, provocando el desprendimiento de las líneas de combustible, líneas neumáticas, arneses eléctricos, entre otros. El motor posición número dos presentaba los mismos daños.

1.3.1 Desprendimiento del motor

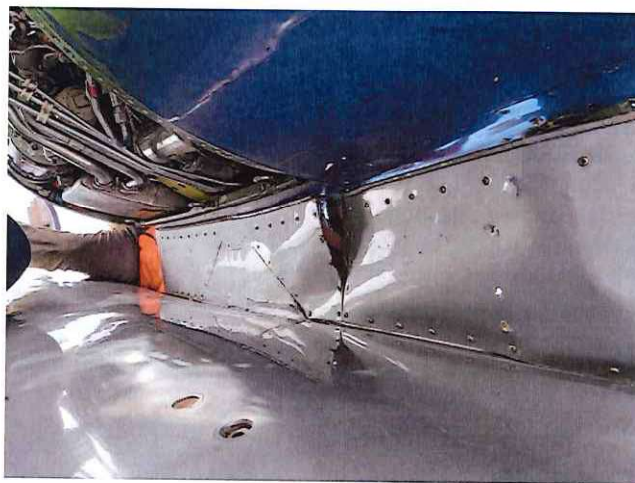
Se detectó la fractura en la viga delantera y trasera de los motores, provocando la caída de cada motor sobre la semiala a la altura de los flaps y de los spoilers. Se efectuó la remoción del fairing lateral izquierdo de la semiala izquierda encontrando deformación en fuselaje entre el larguero 19 y cuaderna 21, estos mismos daños se localizaron en el lado derecho.

1.3.2. Daño en la estructura de fuselaje

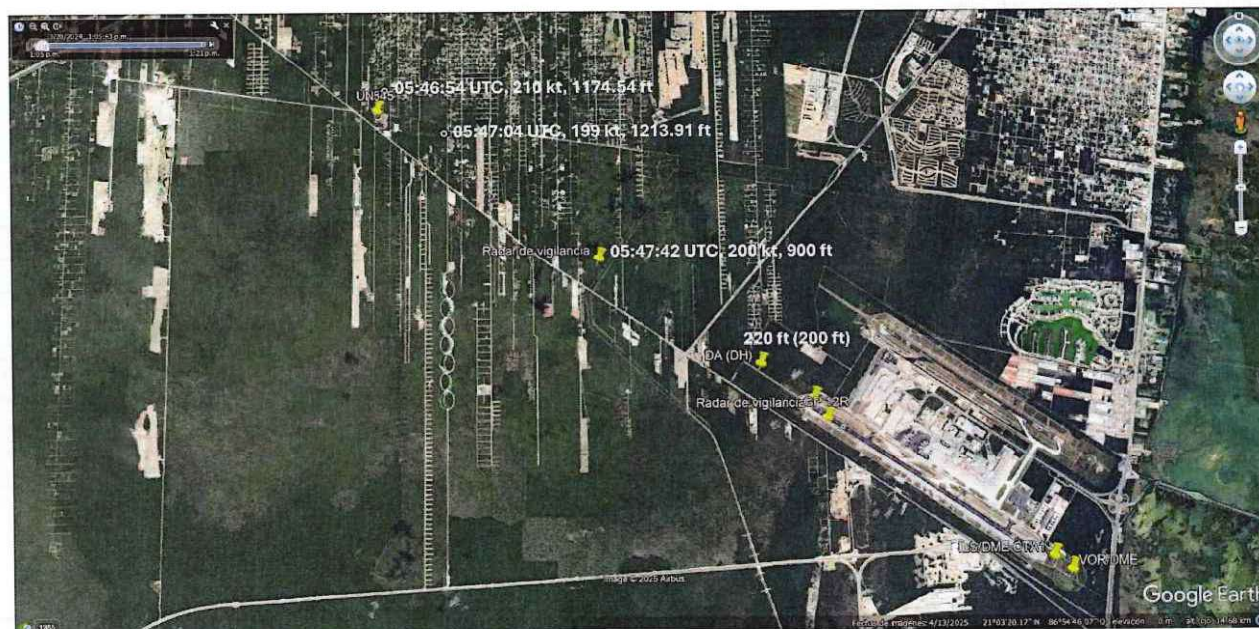
La aeronave no contaba con un registrador de datos de vuelo, aunque tenía instalado el sistema ADS-B, sin embargo, esta memoria no volátil registro información cada 1.5 minutos por lo que no es exacta la información al momento del suceso. Además, dejó de registrar información a los 12:47:04 horas, estando a 369 km/h (200 kt) y una altitud de 370 metros (1,213

ft) y 5.39 MN del ILS/DME CAT 1. El radar de vigilancia dejó de registrar información a las 05:47:42 UTC estando la aeronave a 900 ft y 200 kt.

1.11.2.1. Secuencia de aproximación ILS CAT 1 a la pista 12R
