INFORME FINAL DE INCIDENTE GRAVE

Expediente: INCG/DT/AF/A/245/2023; MMCL

Ingesta de ave [BIRD]

Aeronave Marca Airbus, Modelo A320-271N, Número de serie 8364, Matrícula XA-VIL

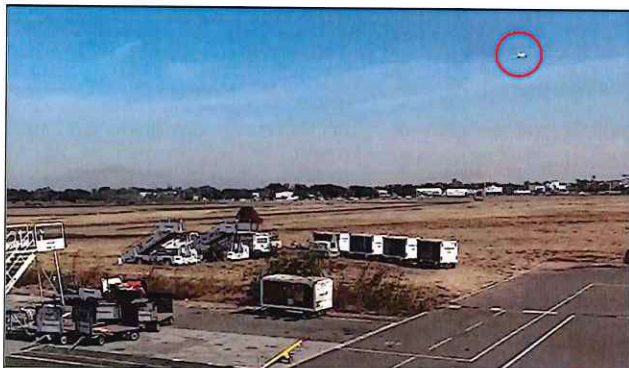
Imagen 1.- Del día de los hechos, se observa al XA-VIL

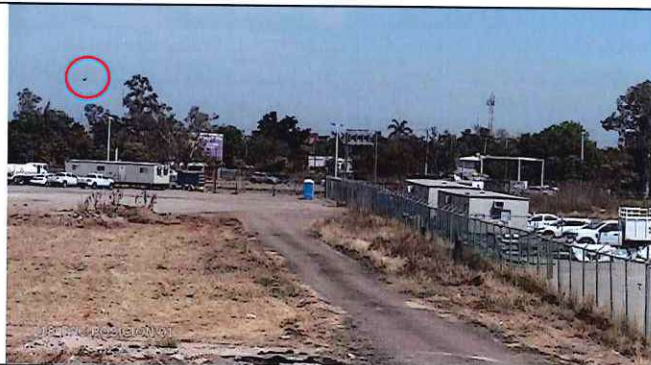
Imagen 2.- Se observan aves cercanas al aeropuerto

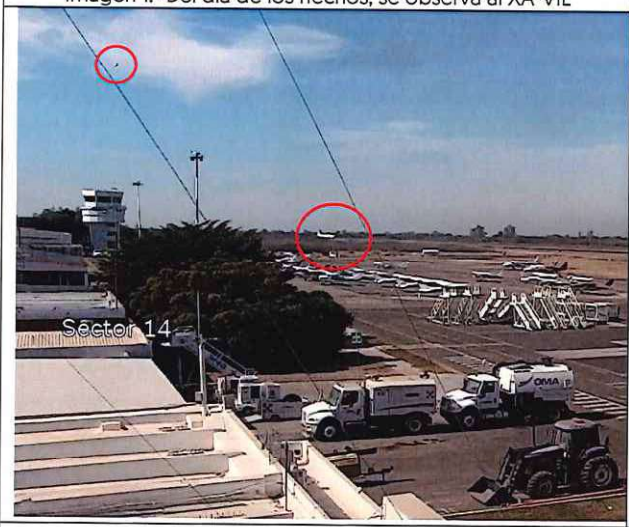
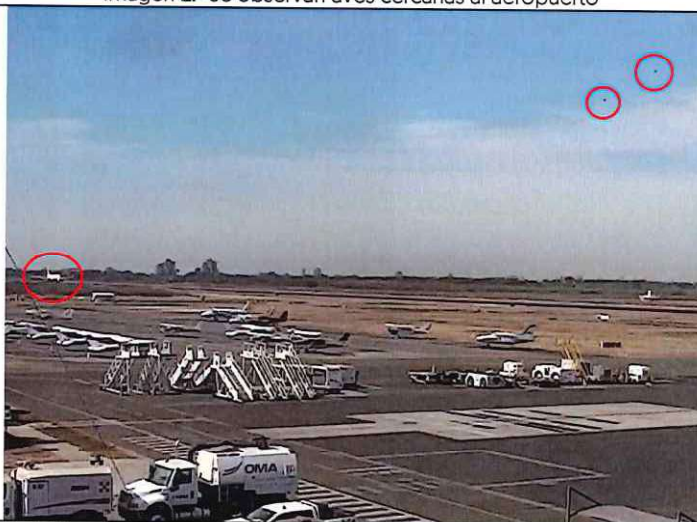
Sector 14

Imagen 3 y 4.- Inicio de carrera de despegue desde la C-02 del XA-VIL, observándose presencia de aves sobre la estación

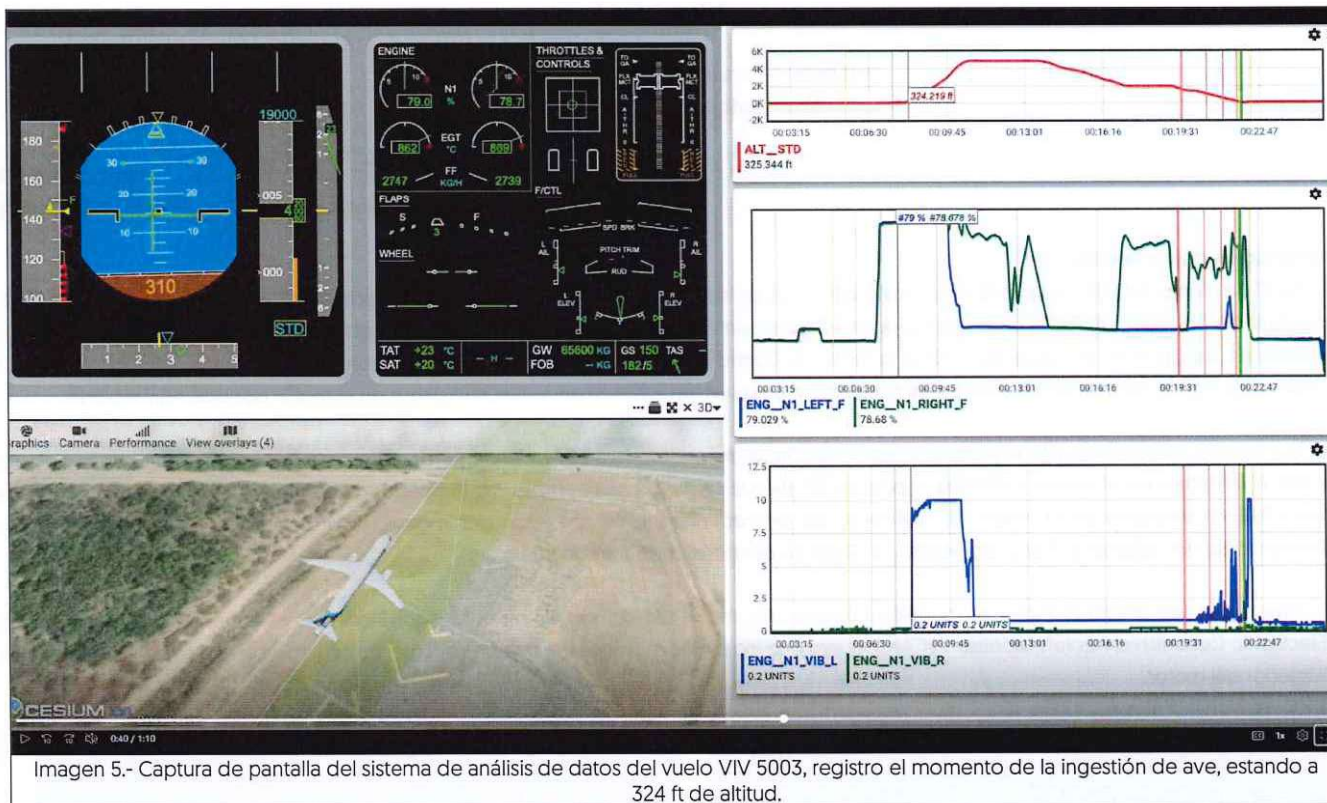
De acuerdo con el análisis **Flight Operations Quality Assurance [FOQA]** durante la fase de despegue<sup>1</sup>, a una altitud aproximada de 324 ft [99.6 m], se registró un incremento en las vibraciones del motor izquierdo [ENG N1 VIB L], alcanzando un valor máximo de 9.2 unidades. La configuración de la aeronave con potencia **MAN FLEX**<sup>2</sup>, y fue detectado inmediatamente después del despegue, aterrizando a las 00:22:47 tiempo de grabación del QAR [Quick Adquisition Recorder, Registrador de acceso rápido], se aprecian vibraciones de 10 unidades.

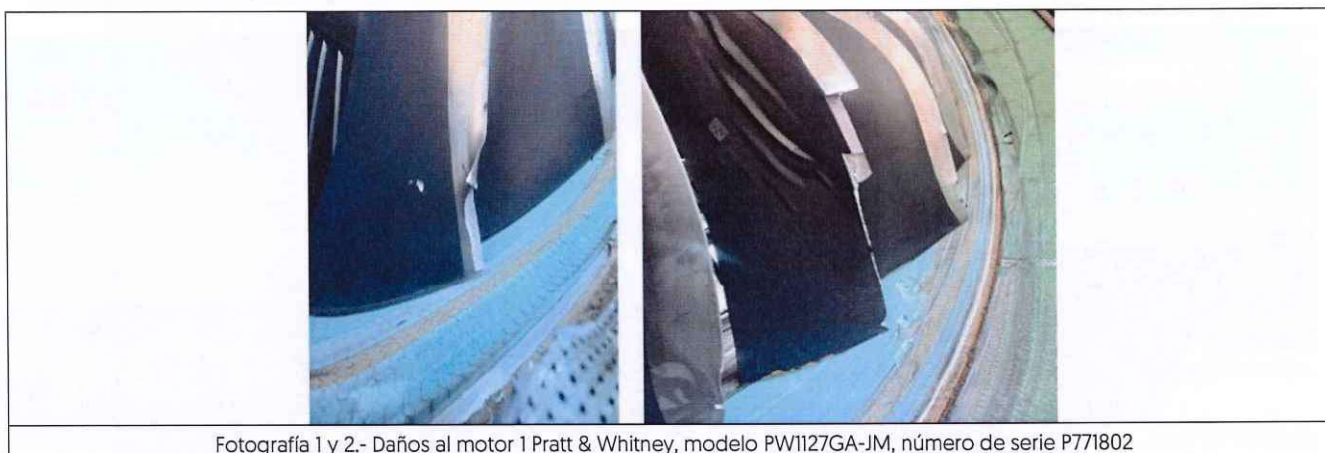
No se registraron daños en la aeronave únicamente en el motor posición número uno, marca Pratt & Whitney, modelo PW1127GA-JM, número de serie P771802, en el interior localizaron restos de un zopilote, constatando daños fuera de límite en alabes, rotores del fan por facturas y piel arrugada en la cubierta aislante.

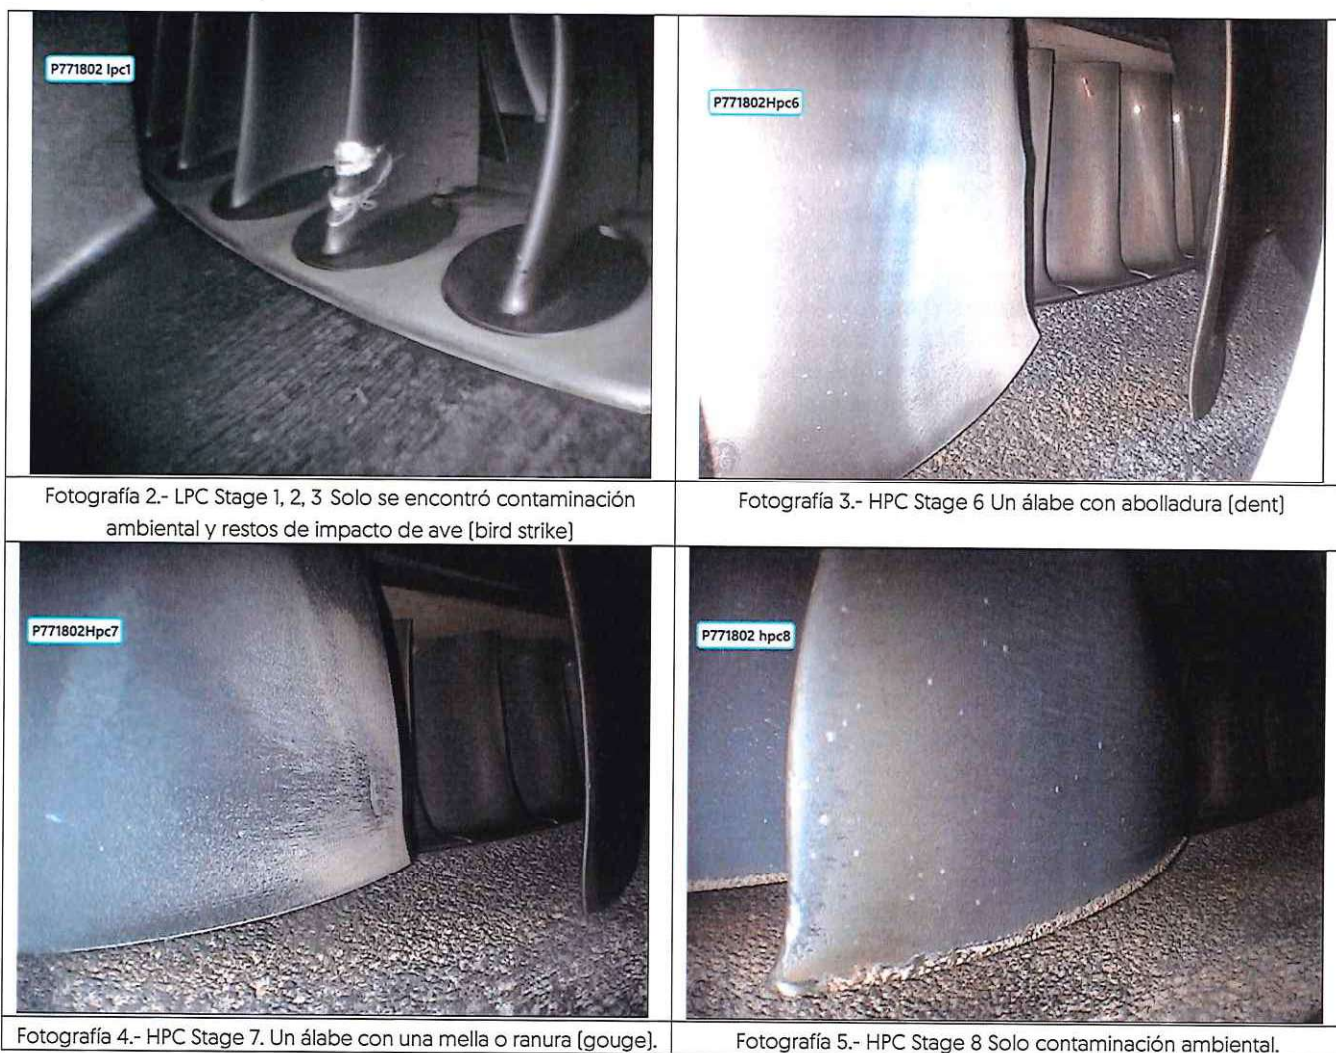
De acuerdo con el "Boroscope Inpection Report" se localizaron los siguientes hallazgos:

| Sección Inspeccionada | Estado | Hallazgos |
|---|---|---|
| LPC Stage 1, 2, 3 | Daño dentro de límites | Solo se encontró contaminación ambiental y restos de impacto de ave ( <i>bird strike</i> ). |
| HPC Stage 6 | Daño dentro de límites | Un álabe con abolladura ( <i>dent</i> ). |
| HPC Stage 7 | Daño dentro de límites | Un álabe con una mella o ranura ( <i>gouge</i> ). |
| HPC Stage 8 | Daño dentro de límites | Solo contaminación ambiental. |

Debido a los daños severos el motor fue removido y enviado a reparación.

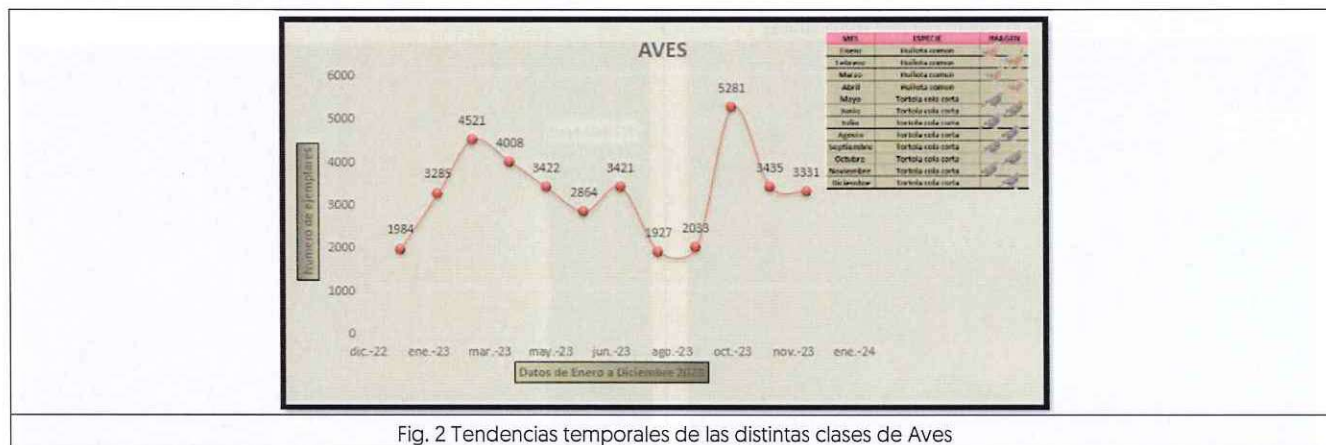
Fig. 2 Tendencias temporales de las distintas clases de Aves
