## INFORME FINAL DE INCIDENTE GRAVE

EXP. No. INCG/FT/AF/A/095/2024 KDFW

[RI] Incursión de Pista  
Aeropuerto Internacional Dallas-Fort Worth, Texas  
Aeronave marca Airbus modelo A321-231, matrícula XA-VRB, vuelo VOI892 de Volaris S.A. de C.V [GDL-DFW]  
Servicio Público de carga  
El día 02 de febrero de 2024, a las 2300 UTC (17:00 hora local)

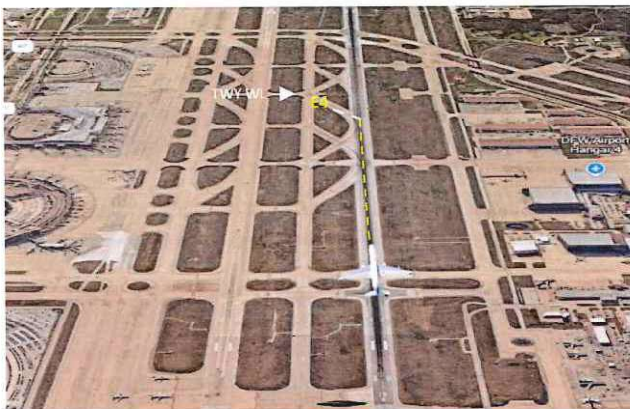
Ilustración 1 Recibe indicación para desalojar pista por "ML"

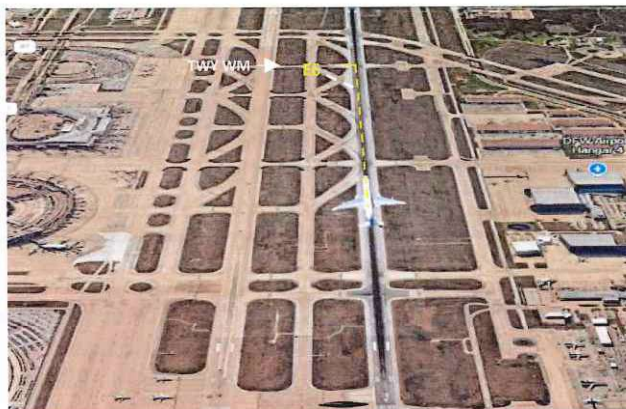
Ilustración 2 Ahora espeditar salida por rodaje "WM"

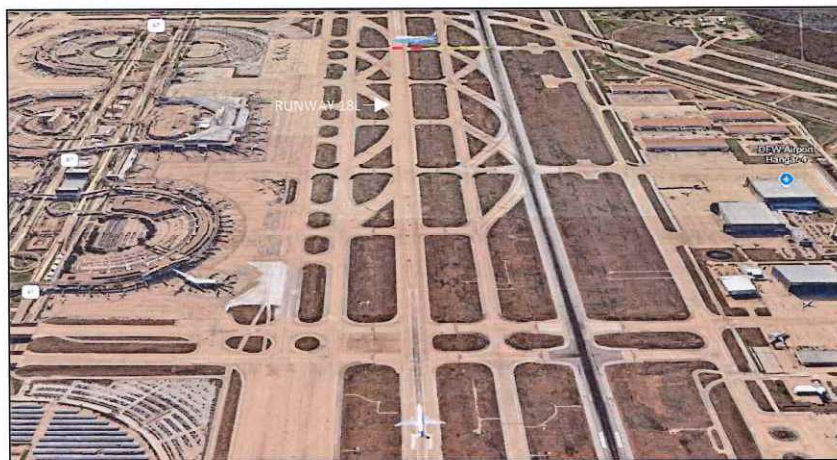
Sin embargo, la tripulación tuvo una confusión, y no se detuvo en el momento de llegar a la intercepción de rodaje WM y la pista 18L, el capitán menciona haber escuchado SPEED UP, por lo que cruza la pista si autorización y teniendo una aeronave en espera para despegar por la pista 18L.

Cabe hacer mencionar que, el controlador al cambiar la indicación, no le autorizo a la tripulación su salida por el rodaje de alta velocidad "E6".

Ilustración 2 Vuelo VOI892 continua su rodaje si autorización hasta rodaje "WL"
