## INFORME FINAL DE ACCIDENTE

EXP. No. ACC/DT/G/B/001/2025 MMSM

Vuelo en condiciones meteorológicas adversas (TURB/WSTRW)  
Globo Aerostático marca SEPANSA, modelo ALBATROS AX-10, número de serie 27-08-24 AX10, matrícula XB-ATL  
Servicios Aéreos a Terceros (panorámicos) comercial de pasajeros  
Cerca del Hospital Axapusco, detrás del Jardín Botánico, Municipio de Axapusco, Estado de México  
Hora y fecha de suceso: 08:05 horas (1405 UTC), 12 de enero del 2025

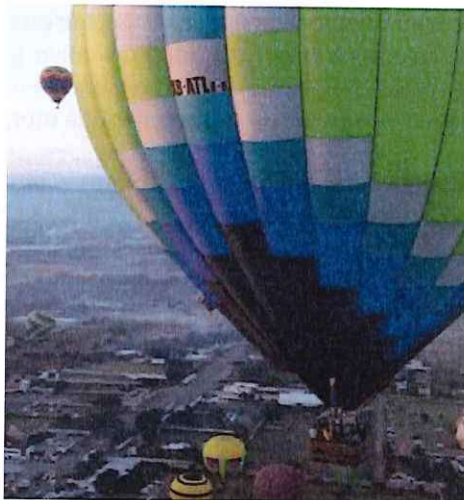
Imagen 1.

El día 12 de enero de 2025, a las 08:05 horas (1405 UTC) se accidentó el Globo Aerostático marca SEPANSA, modelo ALBATROS AX-10, número de serie 27-08-24 AX10, matrícula XB-ATL, durante un vuelo panorámico con siete pasajeros a bordo y el piloto, por condiciones de vientos de fuerte intensidad fue desplazado ocasionando un aterrizaje brusco en cercanías al hospital de Axapusco detrás del Jardín Botánico, Municipio de Axapusco, Estado de México. Resultando dos pasajeros con lesiones graves, el piloto y cinco pasajeros ilesos, el globo con daños menores.

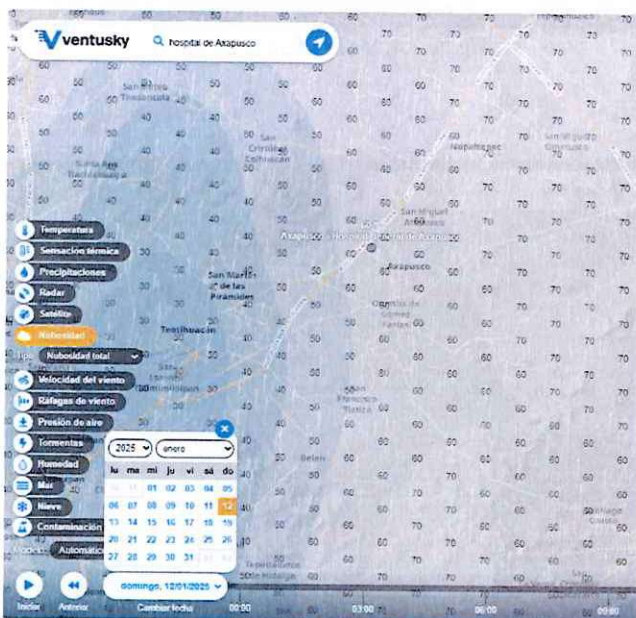
Fig. 1.7.1. Del 60% a 40% en la zona donde opero

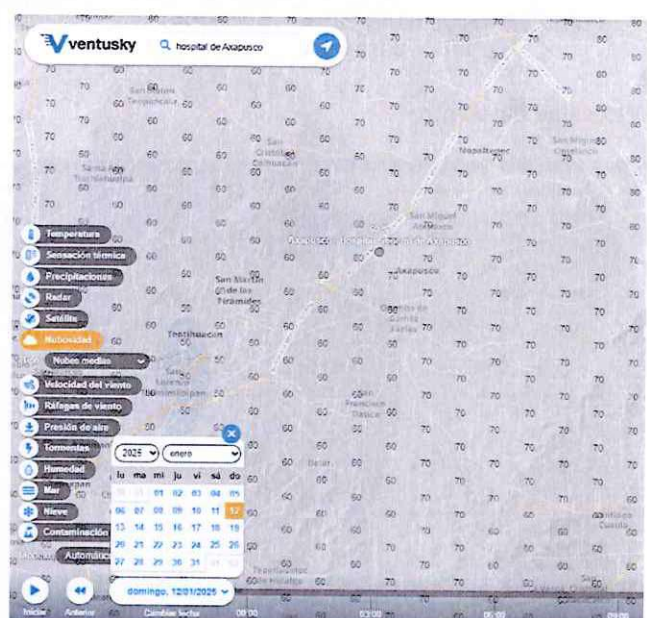
Fig. 1.7.2. Al 60% cubierto

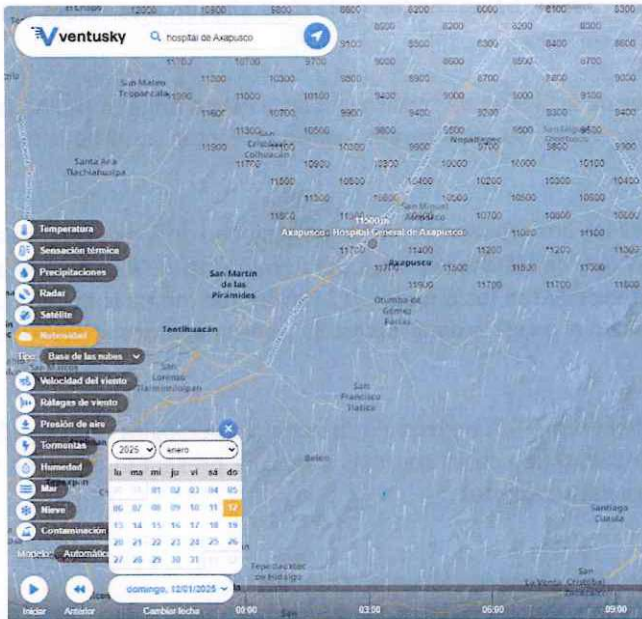
Fig. 1.7.3. Base de las nubes a 11,500 m

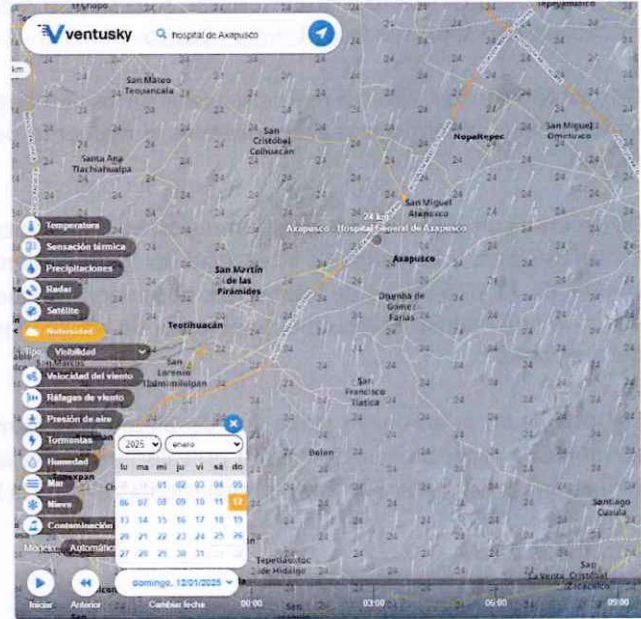
Fig. 1.7.4. Visibilidad a 24 Km

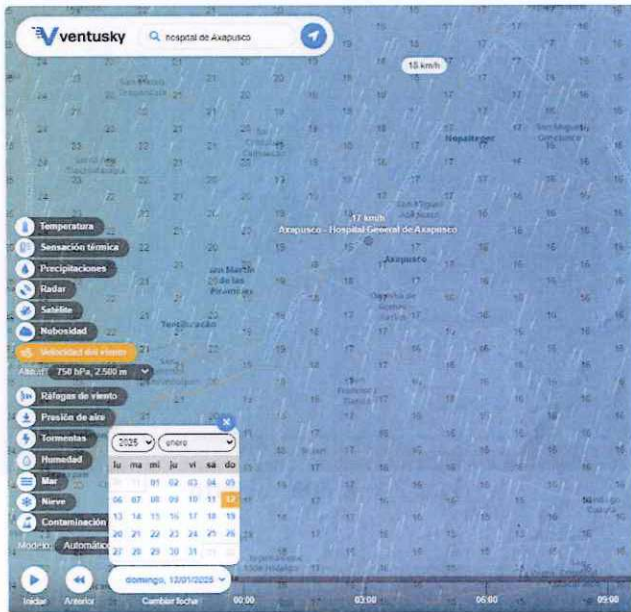
Fig. 1.7.5. Velocidad del viento a 2,500 m

De las imágenes anteriores, obtenidas en la aplicación denominada Ventusky, se puede concluir que si existía un viento mayor de 22 km/h (a 10 m de la superficie),

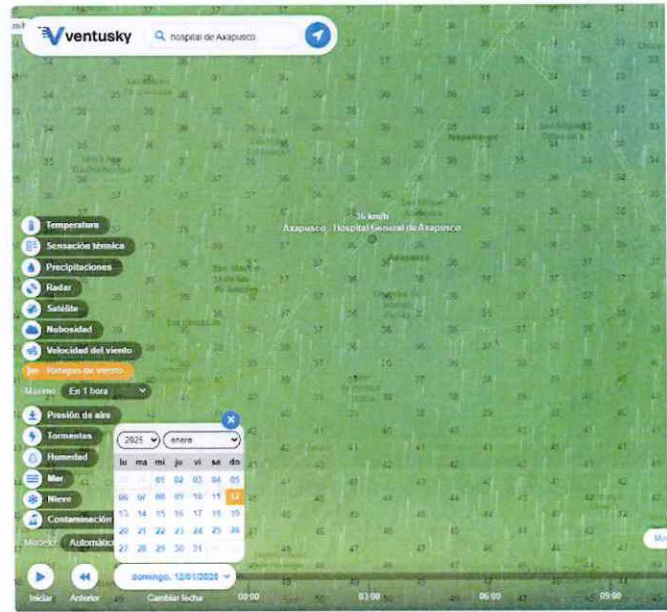
Fig. 1.7.6. Ráfagas de viento de 36 Km/hora

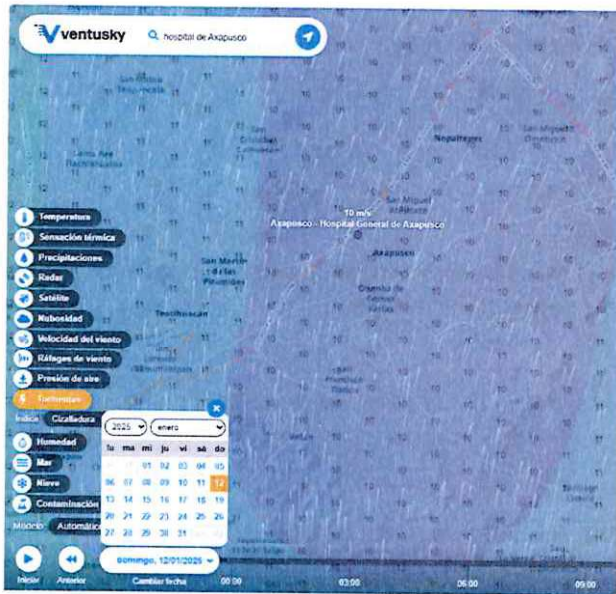
Fig. 1.7.7. Cizalladura de 10 m/s

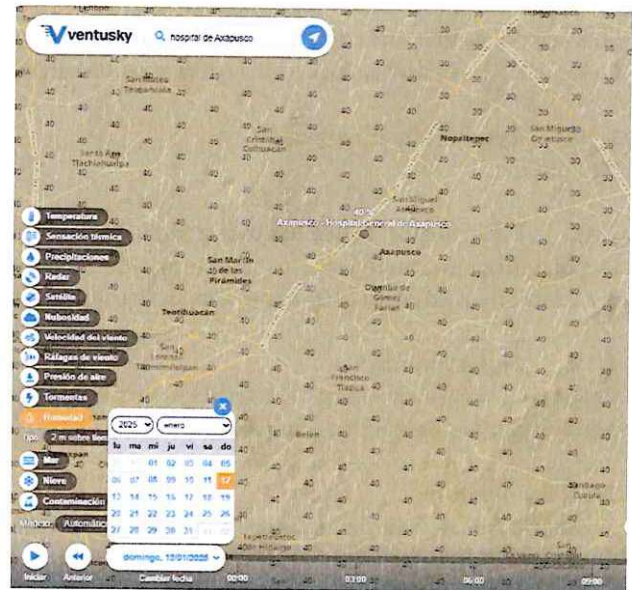
Fig. 1.7.8. Humedad del 40 por ciento
