## INFORME FINAL DE INCIDENTE GRAVE

EXP. No. INCG/DT/AF/B/177/2025 MMTM

Agotamiento de combustible en tanque izquierdo (Fuel related)

Aeronave marca CESSNA, modelo 182Q, número de serie 182-67190, matrícula **XB-BCW**.

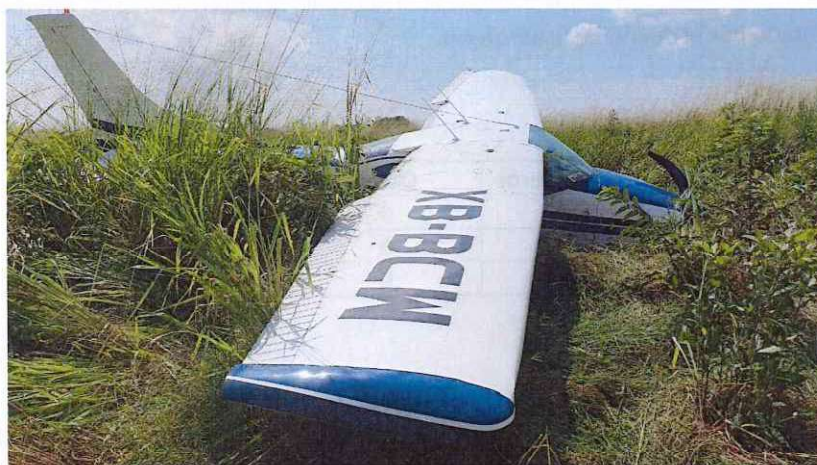
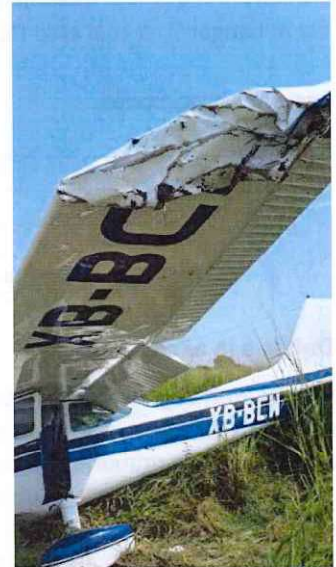
Imagen 1.3.a

Después del aterrizaje de emergencia, la aeronave presenta daños principalmente en las palas de la hélice, las cuales por la forma post-accidente, se nota que no venía girando la hélice, otro daño notorio es en la punta de la semi-ala izquierda sin afectar la estructura primaria, durante el aterrizaje esta semi-ala baja mucho y golpea contra el terreno (ver imagen 1.3.a), la parte inferior frontal donde se ubica el motor (cowling) presenta raspones y dobleces por el primer impacto con el terreno, finalmente se observa desprendida el conjunto de llanta y frenos así como la cubierta aerodinámica (pantalonera) de la pierna derecha del tren de aterrizaje principal.

En la sección de Nariz y Motor, el carenado y el spinner, (la parte cónica azul que cubre el centro de la hélice y el eje del motor) presenta abolladuras o daños significativos en su parte inferior. Esta sección del spinner parece estar aplastada o deformada hacia adentro.

La aeronave no está sostenida por su tren de aterrizaje de nariz, sino por un soporte temporal (mesa o banco), lo que indica que fue desprendido al momento del primer impacto con el terreno y esta parte no fue encontrada en el sitio del accidente debido a la gran cantidad de pasto o hierba crecida.

La hélice presenta daños en una de las palas, desde el segundo tercio de estas, lo que se evidencia un aterrizaje sin potencia en el motor.

1. El cowling o carcasa del motor inferior, es la que más presenta daños por el impacto con el terreno, el cowling superior no presenta daños.
2. Los ductos del sistema de inducción y del sistema de escape se encontraron en su posición, en el ducto de escape se aprecia con daños en la parte inferior por el propio impacto de la aeronave con el terreno o por la maniobra durante el aterrizaje en el terreno irregular.

4. Se observó que la selectora de combustible se encontraba en posición de tanque izquierdo.
5. El tanque de combustible ubicado en la semi-ala izquierda no contenía combustible, se agotó en vuelo.

6. Tras la remoción, del carburador se encontró combustible contaminado dentro de la línea del carburador. La contaminación puede haber contribuido a un rendimiento deficiente previo a la parada o fue arrastrada al sistema cuando el tanque se agotó.

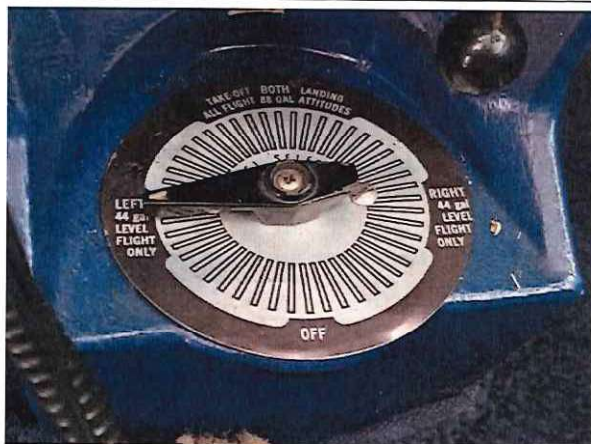
Selector de combustible en posición de izquierdo

- 2.4. La aeronave cumplía con la documentación de aeronavegabilidad vigente, para efectuar el tipo de operación asignada.
- 2.5. La aeronave contaba cantidad de 05 galones aprox. de combustible en el tanque derecho, el tanque izquierdo no contenía combustible, agotándose en vuelo, la palanca selectora de combustible se encontró en posición izquierdo, lo que provocó la interrupción de flujo de combustible hacia el motor.

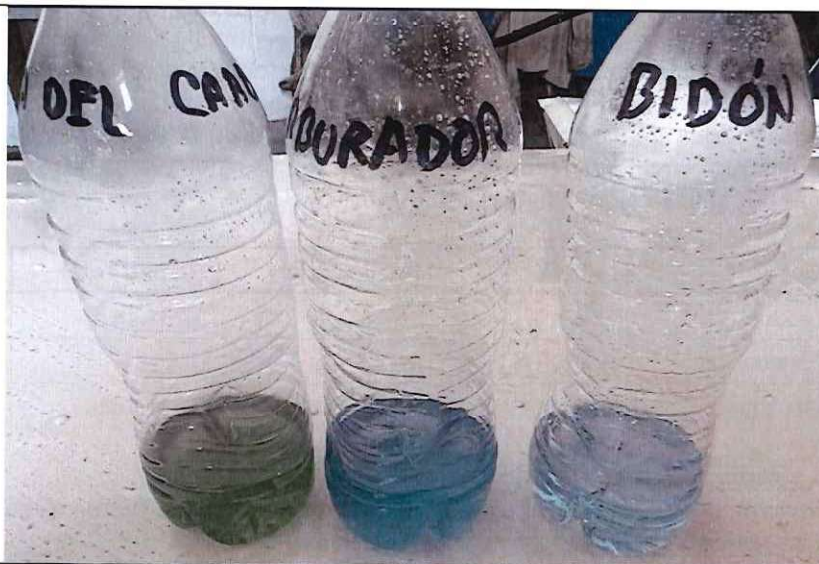
Tras la remoción del carburador se encontró combustible contaminado dentro de la línea del carburador. La contaminación puede haber contribuido a un rendimiento deficiente previo a la parada o fue arrastrada al sistema cuando el tanque se agotó. Una de las muestras de combustible drenadas mostró una coloración verde, lo que sugiere la presencia de agua o una mezcla de contaminantes. El sedimento o el agua acumulada en el fondo del tanque fue aspirado por el sistema al quedarse sin combustible, causando la contaminación final en el carburador.

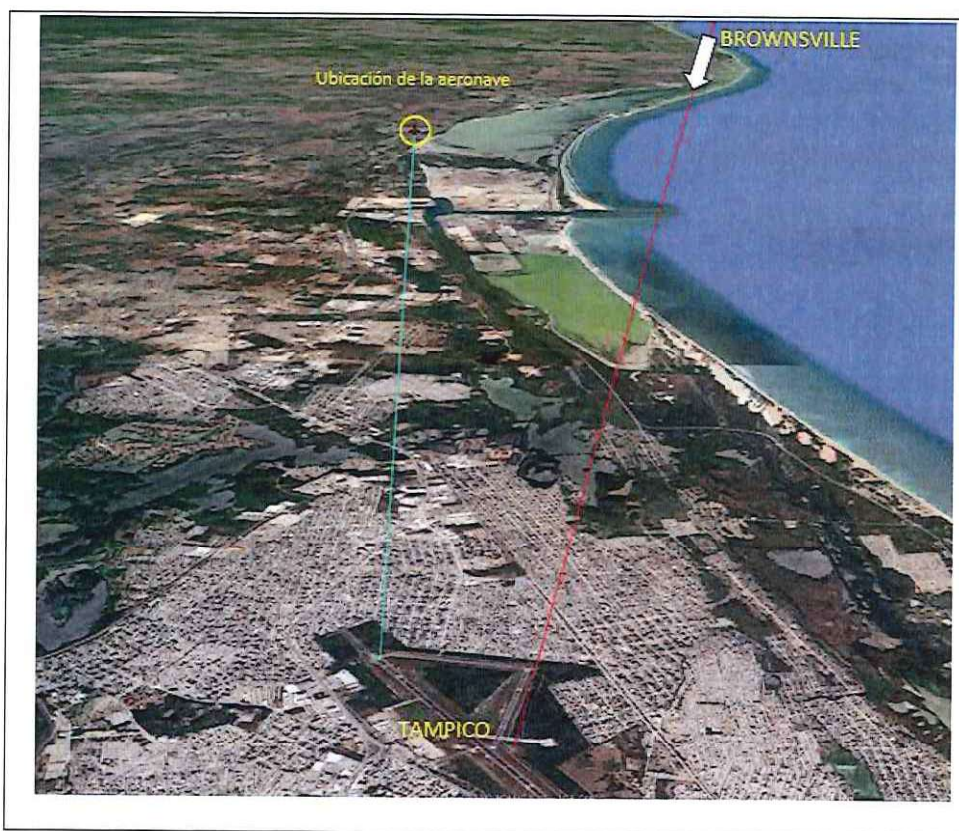
El sitio del accidente se localizó a un costado de la carretera, a 18.8 MN aprox. antes de llegar al Aeropuerto de Tampico, en las coordenadas geográficas 22°36'53.6"N 97°54'17.0"W, a una elevación de 8 metros sobre el nivel medio del mar.
