Informe Final Incidente Grave

EXP. No. INCG/DT/AF/B/099/2025 MMPB

**FUEL RELATED** (Agotamiento de combustible)  
Marca Cessna, modelo P210N, matrícula XB-CLR  
PRENDAS Y ARTICULOS DE QUINTANA ROO, S. A. de C. V.  
1er Barrio de Cultivo del Municipio de Huejotzingo, PUE.  
Servicio privado  
18 de junio de 2025

Matrícula: **XB-CLR**  
Número de expediente: **INCG/DT/AF/B/099/2025 MMPB**

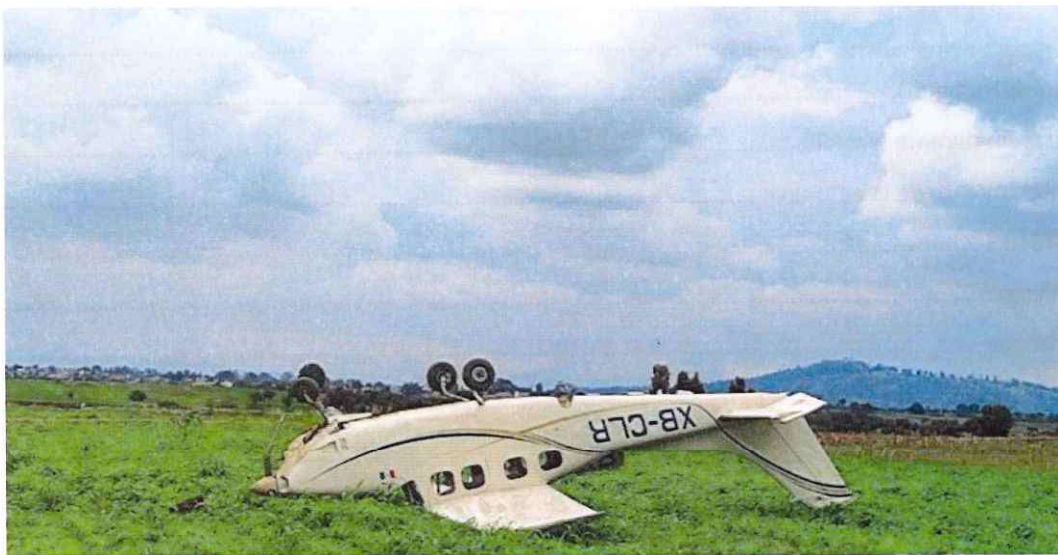
Fig. 01 Aeronave XB-CLR

Se encontraron las semi-alas con daños menores en el borde de ataque, la parte inferior del fuselaje presento daños menores, el tren de aterrizaje presento daños mayores; la hélice presento daños mayores en sus palas.

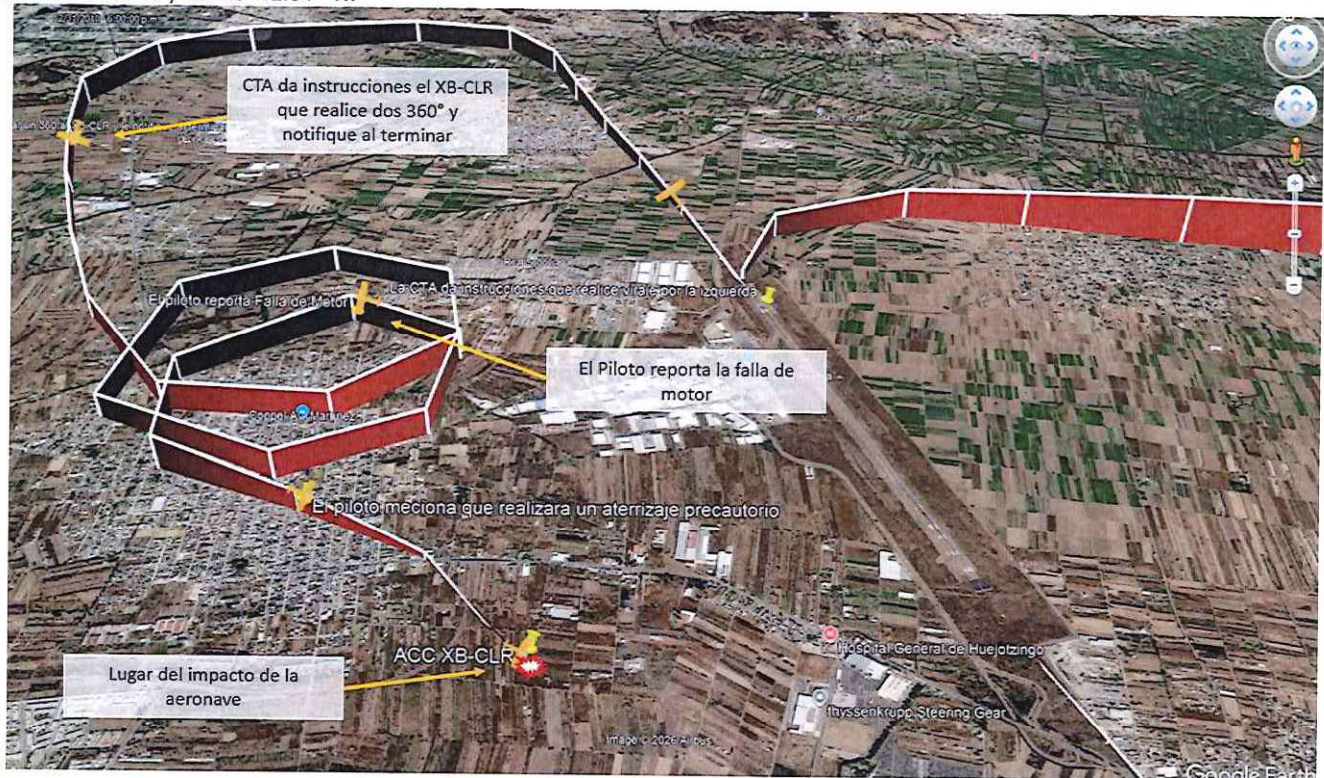
Fig. 02 Sitio del accidente

La aeronave impactó sobre un terreno de cultivo, en el primer barrio del Municipio de Huejotzingo, Pue., en las siguientes coordenadas: 19° 08' 27.24" N y 98° 23' 41.64" W.

En tierra después del impacto, al inspeccionar los restos de la aeronave, ésta se encontró invertida debido a que capoteó, se revisaron los tanques de combustible los cuales estaban vacíos, se observó el terreno sin derrames de combustible por lo tanto se asume que se quedaron sin combustible, el motor se puso a resguardo para realizar la apertura de motor en búsqueda de algún mal funcionamiento.

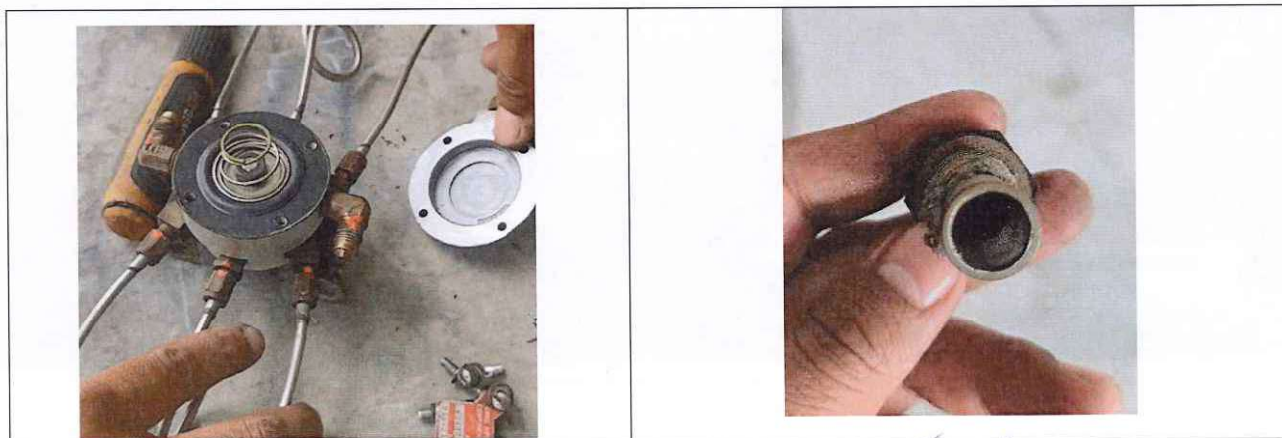
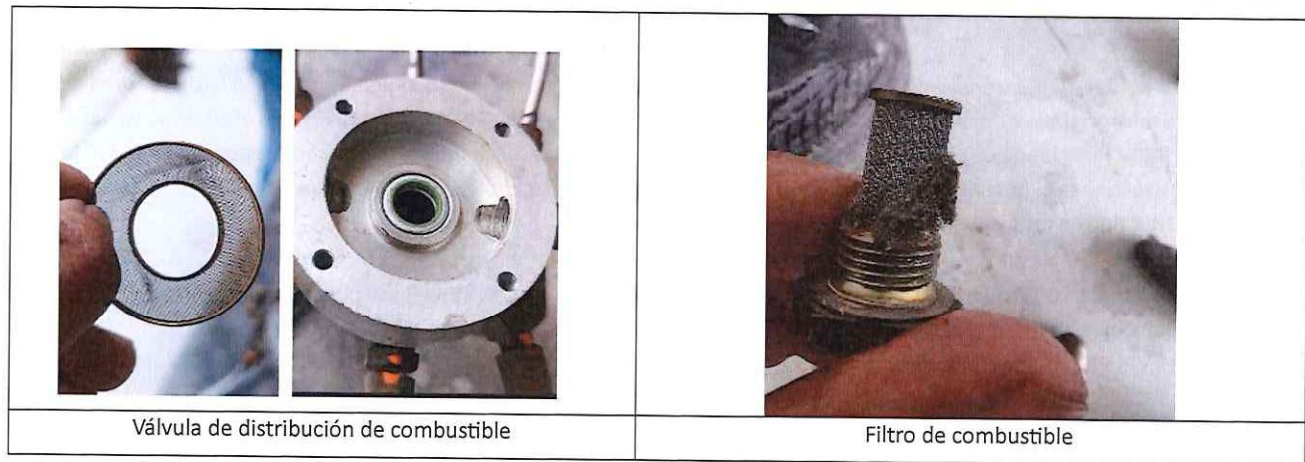
El día 31 de julio de 2025 se procedió a realizar la apertura del motor marca: Continental, modelo TSIO-520 en el estado de Puebla observando una condición normal de su funcionamiento.

sistema de combustible: al inspeccionar el sistema se observaron las mangueras sin dobleces, o roturas y sin presentar obstrucción, se verificó el filtro de combustible el cual presentaba un poco de suciedad, sin embargo no obstruía por completo el paso del combustible, el filtro estaba seco sin residuos de combustible, se desinstaló la válvula distribuidora de combustible, observándola en buenas condiciones, sin presentar rayones, oxidación o desgaste, se observó la malla de ésta limpia sin obstrucciones, no se encontraron residuos de combustible, estaba totalmente seca.

En las investigaciones realizadas en la apertura de motor se observó que los componentes se encontraban en buen estado excepto, el filtro de combustible que tenía residuos atrapados, limitando el flujo de combustible, sumado a eso se detectó que la distribuidora

de combustible estaba totalmente seca sin residuos de combustible en su interior por lo que se deduce que el motor comenzó a fallar por la falta del combustible.

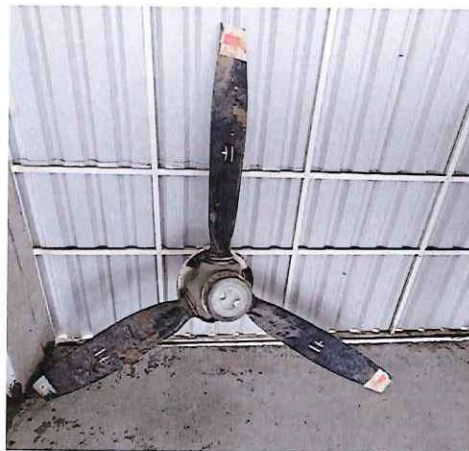
Hélice de la aeronave XB-CLR

La hélice se encontró removida, estaba completa con sus tres palas las cuales no presentaban dobleces en las puntas sólo rayaduras por el impacto contra el terreno.

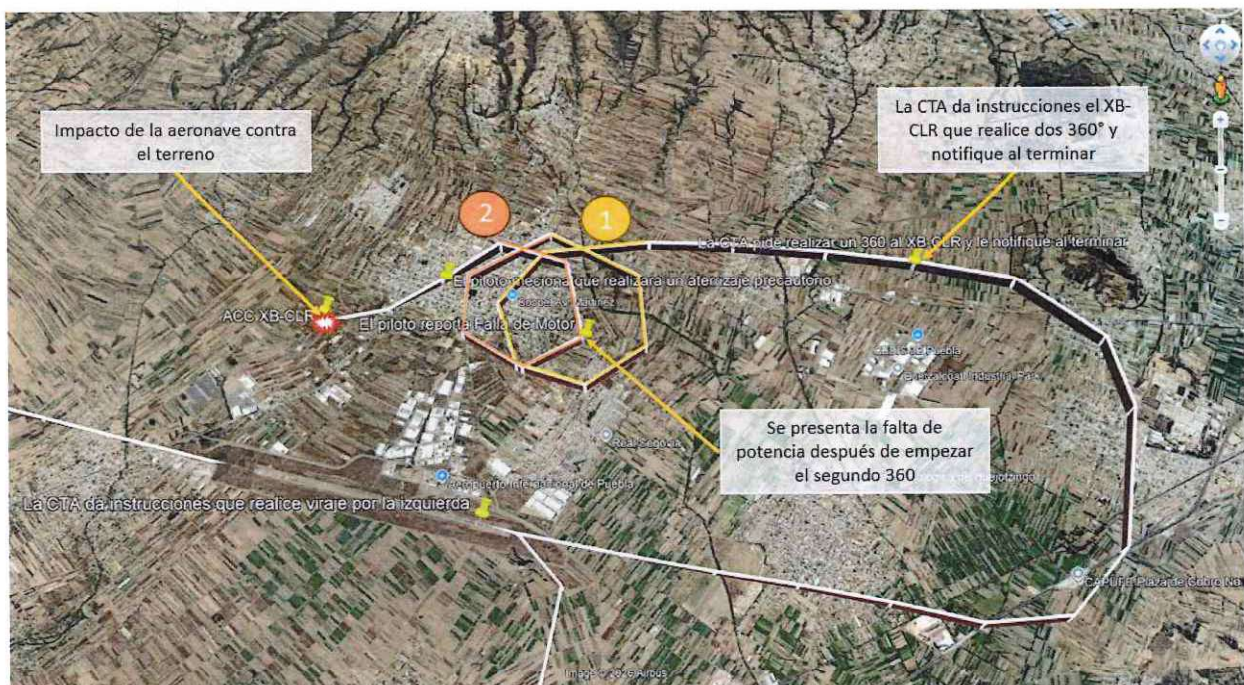
Fig. 04 Trayectoria de la aeronave antes del impacto

A las 15:14 horas UTC TWR PBC le pidió realizar dos 360 al piloto de la aeronave XB-CLR y le pide notificar cuando termine, después que el piloto terminó de realizar un 360 volvió a repetirlo otra vez; cuando estaba realizando el segundo patrón 360°, el piloto reportó a TWR PBC una aparente falla en el motor solicitando dirigirse a pista, TWR PBC le da indicaciones y le autoriza el aterrizaje por pista 35, el piloto no logra mantenerse y decide realizar un aterrizaje de emergencia.

- 3.1.6 Justo cuando en piloto se encontraba realizando el segundo patrón de 360 se le presento la falla en el motor, tratando de dirigirse a la pista.

**Rec. 18/2026** Reforzar el cumplimiento estricto de los procedimientos de planeación, verificación y administración de combustible establecidos en la reglamentación aeronáutica aplicable, así como en el Manual de Vuelo de la aeronave, considerando las reservas mínimas requeridas antes de efectuar maniobras de espera, desvíos o modificaciones al plan de vuelo original.
