## INFORME FINAL DE ACCIDENTE

EXP. No. ACC/DT/AF/B/024/2022 MMLO

(LALT) Operación en baja altitud.  
Aeronave marca Lavia Argentina PA25-235, Serie 25-38, Matrícula XB-FAV.  
Servicio Privado Comercial (Fumigación)  
Rancharías de Cedros y Curo, Irapuato, Guanajuato  
15 de septiembre de 2022, a las 08:45 horas, (14:45 UTC.)

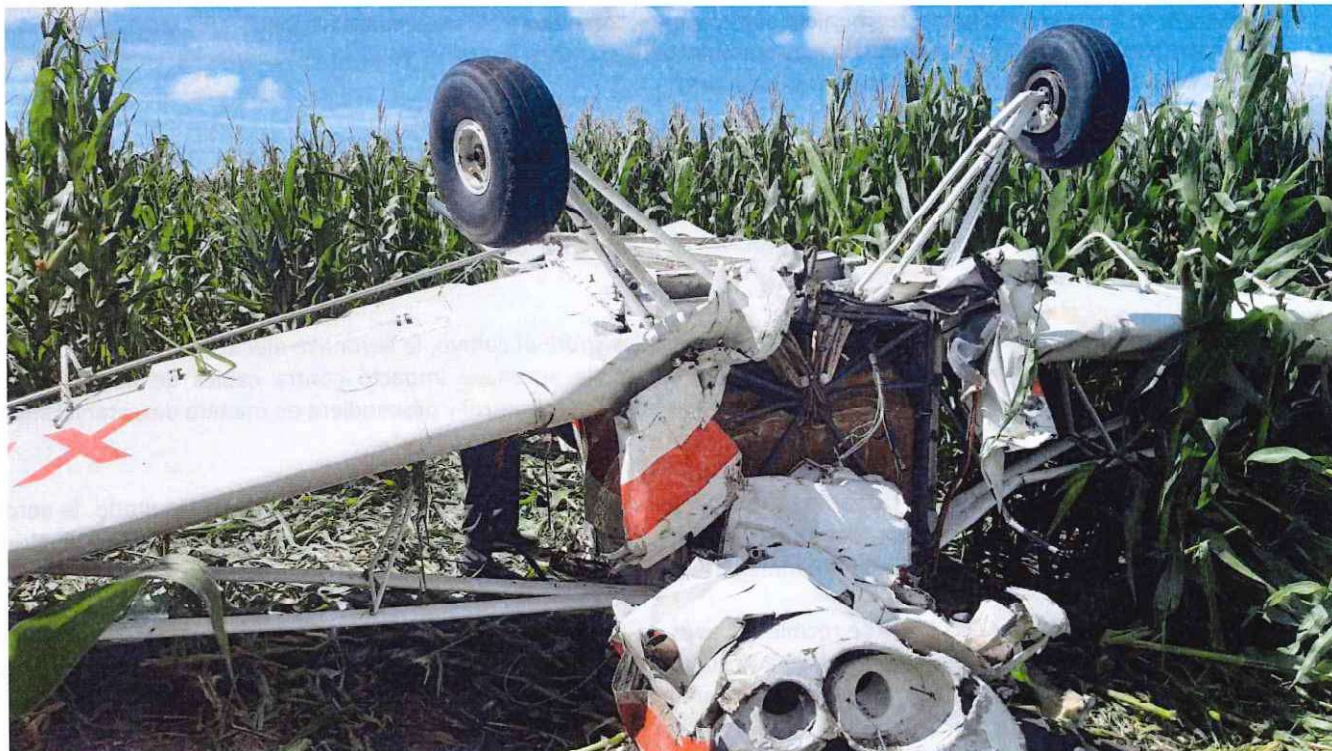
- **Estructura del fuselaje:** colapsada en su sección delantera, con deformaciones severas en el mamparo de fuego, bastidor del motor y cabina.
- **Motor:** desplazado de su posición original, con desprendimiento parcial de soportes y fractura del cárter delantero; hélice de dos palas tipo metálica con una pala doblada hacia atrás y otra fracturada.
- **La pierna de cola:** colapsado, con ruptura de los montantes principales y deformación del eje de la rueda de cola.
- **Ala izquierda:** desprendimiento parcial desde la raíz alar, con deformación del larguero principal y daño por impacto en el borde de ataque.
- **Ala derecha:** impacto y torsión hacia abajo, fractura de la punta alar y del soporte del depósito de producto químico.
- **Superficies de control:** alerones y timón de profundidad deformados; timón de dirección desprendido parcialmente de su bisagra inferior.

- Depósito de químico agrícola: fracturado, con fuga total del contenido.
- Instrumentación y tablero de control: completamente destruidos

Imagen 1. Daños en la aeronave

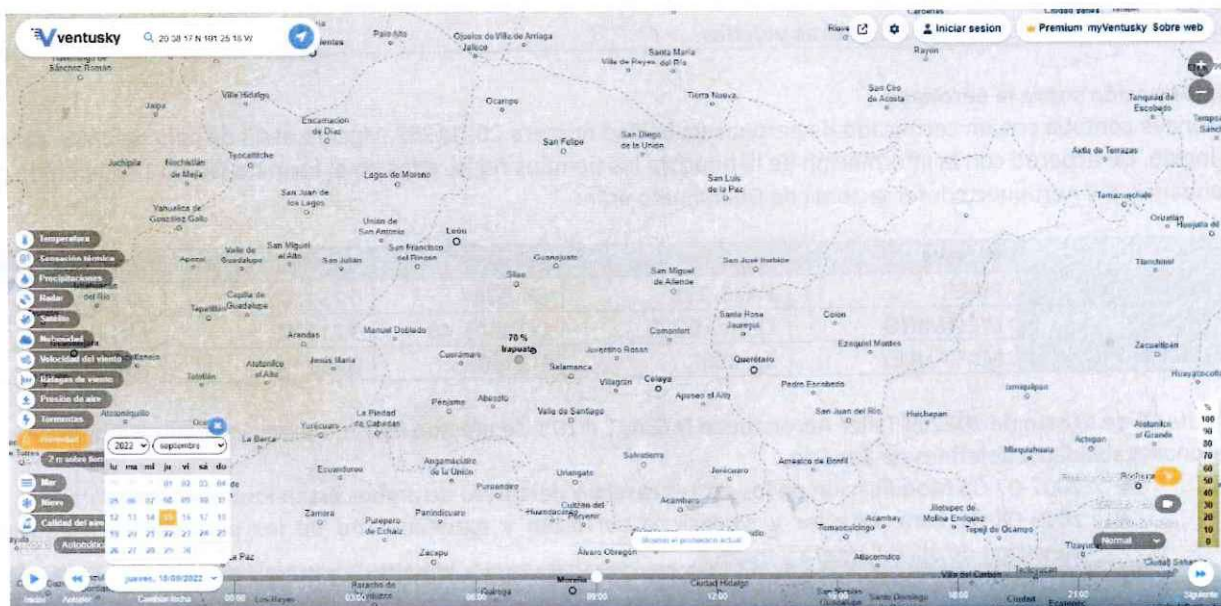
La presencia de niebla y bruma redujo significativamente la visibilidad horizontal y vertical, limitando las referencias visuales del terreno y obstáculos. La base nubosa inferior a 500 pies sobre el terreno.

Imagen 2. Imágenes de la aplicación denominada Venstusky el día del accidente

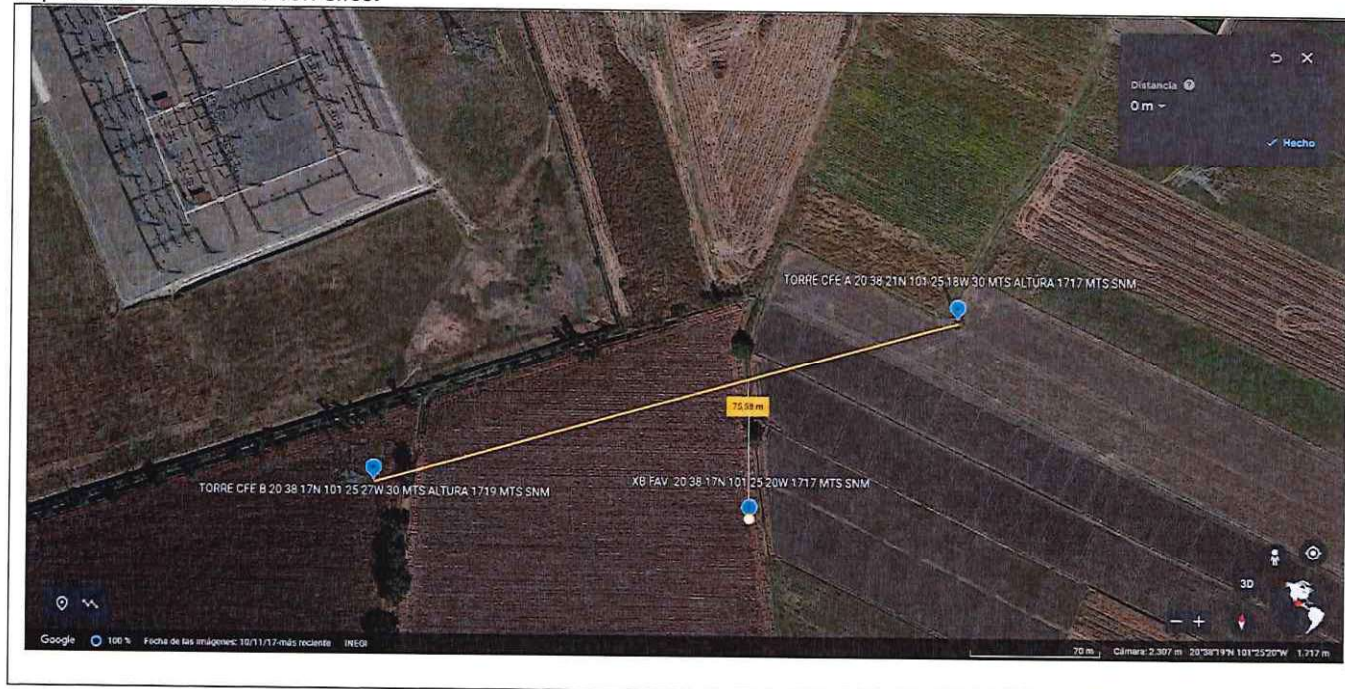
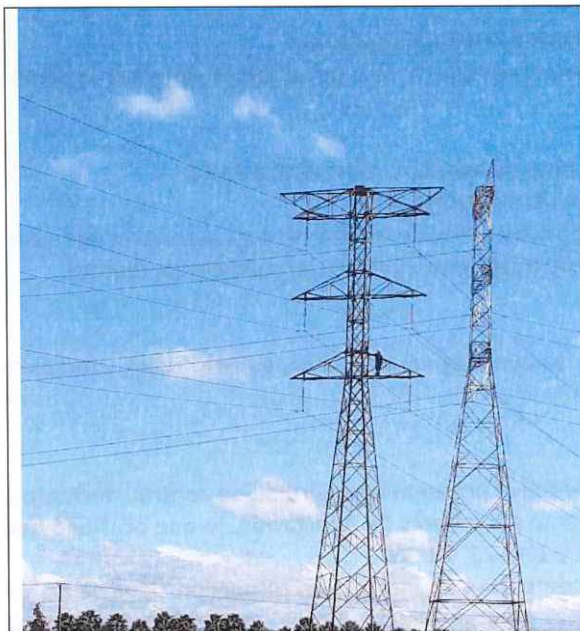
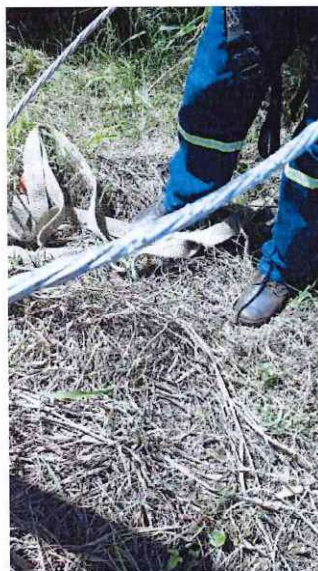
El suceso ocurrió durante maniobras de trabajos de fumigación, la aeronave presentó una pérdida de control, derivado a un impacto con cables de alta tensión por la presencia de bruma durante sus labores de fumigación, lo que ocasionó que ésta se precipitara contra el terreno en las coordenadas 20° 38' 17" N y 101° 25' 20" W.

Los restos quedaron contenidos dentro de un área de aproximadamente 15 x 15 metros, sin dispersión significativa de componentes mayores, lo que indica un impacto de alta energía con escasa velocidad horizontal. Las marcas en el terreno y la orientación de los restos sugieren que la aeronave se encontraba en descenso pronunciado y pérdida de control en los segundos previos al contacto con el suelo.

Los restos de la aeronave indicaron un impacto con el terreno en actitud de vuelo controlado, con potencia disponible al momento del impacto, evidenciada por la torsión de las palas de la hélice mostrando deformaciones torsionales y marcas de corte consistentes con rotación a potencia al momento del impacto. El panel de instrumentos presentó daños severos, pero algunos indicadores recuperados mostraron valores compatibles con régimen de operación normal previo al evento. No se observaron evidencias de incendio previo o posterior al impacto, aunque se registró derrame de combustible procedente de las alas y del sistema de alimentación.

A 75,58 metros previos a la posición final de la aeronave se observaron los postes de tendido eléctrico trozados por el impacto de la aeronave con ellos.
