## INFORME FINAL DE ACCIDENTE

EXP. No. ACC/DT/AF/B/002/2023 MMPV

Fallo o mal funcionamiento de un sistema o componente de la aeronave, relacionado con el motor. (SCF-PP)  
Marca Cessna, modelo 182P, matrícula XB-KVR.  
Propietario: VER 1  
Servicio Privado no Comercial.  
Inmediaciones de Talpa de Allende de Jalisco, Jalisco.  
Hora y fecha de suceso: 16:20 h, 19 de enero del 2023.

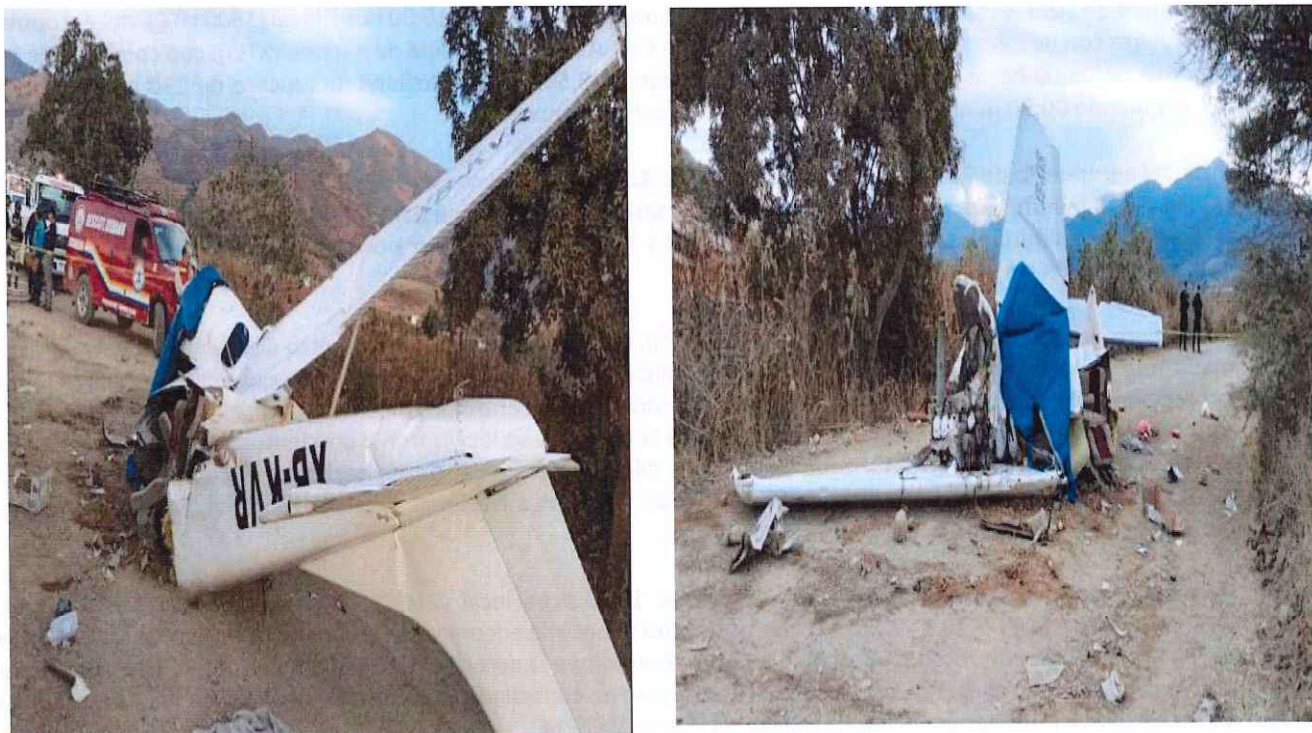
De acuerdo con el primer respondiente el piloto y dos pasajeros resultaron con lesiones fatales en el hospital. La aeronave recorrió 800 metros la longitud de la pista 34, impactando inicialmente contra una cerca de alambre, posteriormente recorre 36 metros hasta golpear contra un bebedero de metal, hasta finalmente pegar contra un muro de piedra localizado

a 23.87 metros de la cabecera de la pista 34, del aeródromo no controlado, volcando y quedando invertido en un camino de terracería.

Fig. 2 Posición final de la aeronave.

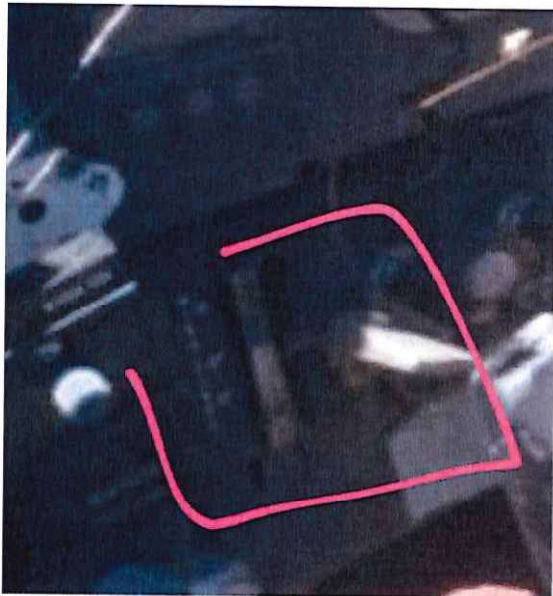
Fig. 3 Palanca de Flaps en 10°

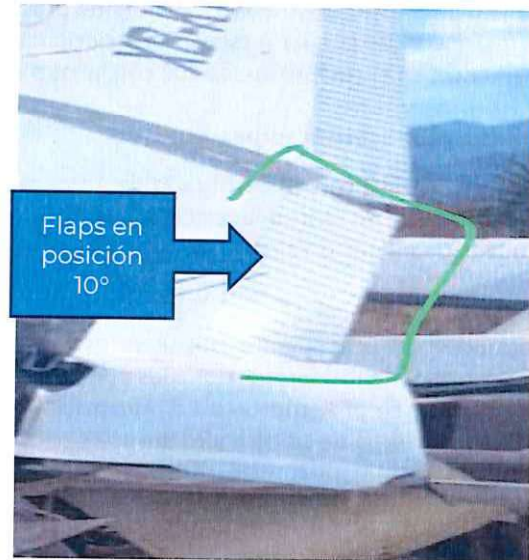
Fig. 4 Posición del Compensador y Flaps en el lugar del accidente.

- 2.6. La inspección de los restos demuestra que la aeronave estaba configurada para despegar con forme al manual de vuelo.
- 2.7. El motor muestra daños por el impacto contra la barda de piedra, pero no por estar girando al momento del impacto, sin embargo, no se le realizó la inspección del desarmado del mismo debido a que no fueron liberados por la Autoridad Judicial.

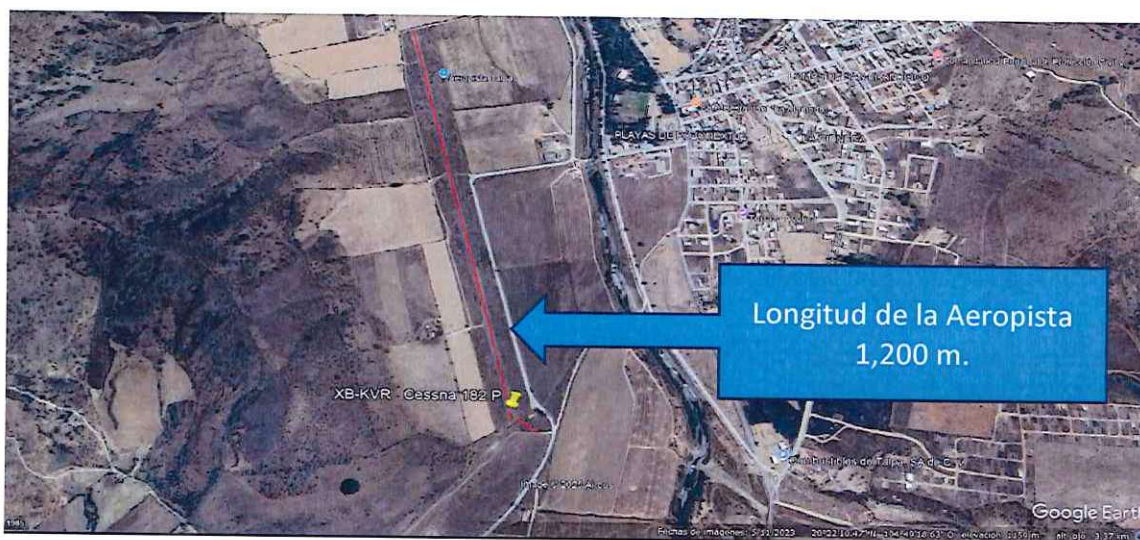
FIG.5

“La Aeropista no cuenta con permiso de operación ni autorización provisional vigente”.
