INFORME FINAL DE ACCIDENTE

EXP. No. ACCDTARB019/2024-MMGL

Clasificación: Pérdida de control direccional [LOC-I].  
Aeronave: Helicóptero marca Bell, modelo 206-L3, número de serie 51490.  
Matrícula XB-RAQ, año de fabricación 1991.  
Propietario: Craft Avia Center S. A. P. I. de C. V., servicio privado comercial.  
Lugar: Laguna de Sayula, Municipio de Atoyac, Jalisco.  
Fecha y hora: 23 de julio del 2024, a las 14:15 hora local [2015 UTC].

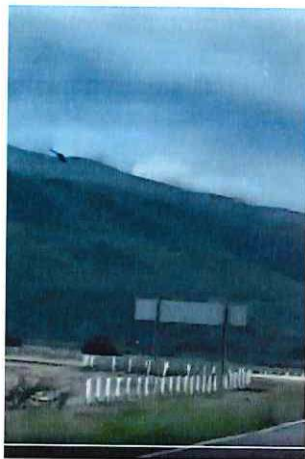
1.1.a. Vuelo normal

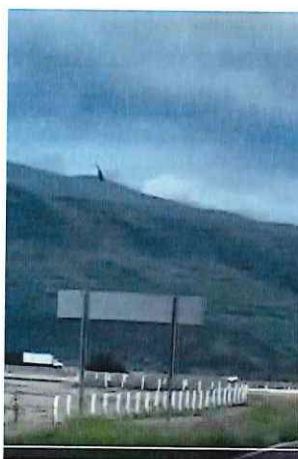
1.1.b. Giro repentino a la izquierda

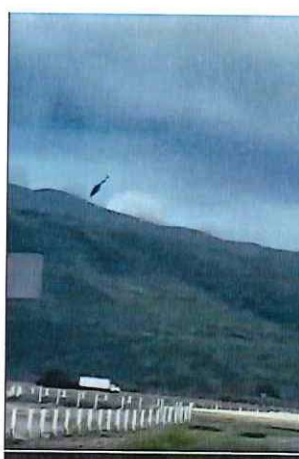
1.1.c. Nariz abajo giro a la izquierda

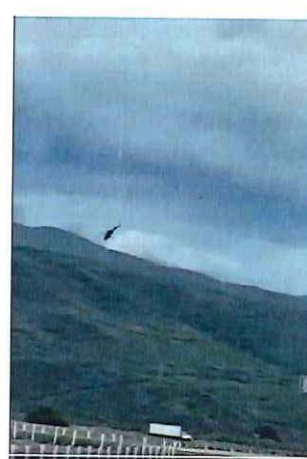
1.1.d. Fin del giro a la izquierda

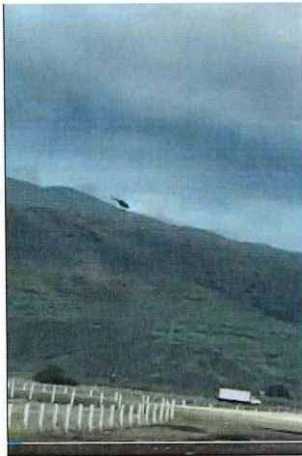
1.1.e. Inicio del giro a la derecha

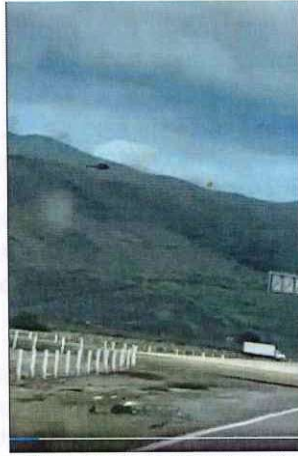
1.1.f. Inicio de la autorrotación

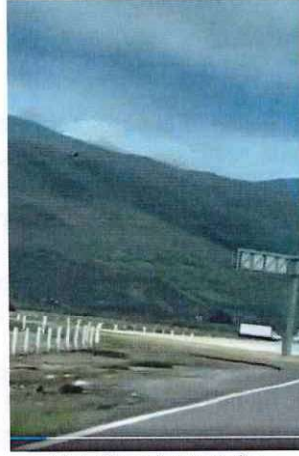
1.1.g. Giro a la derecha

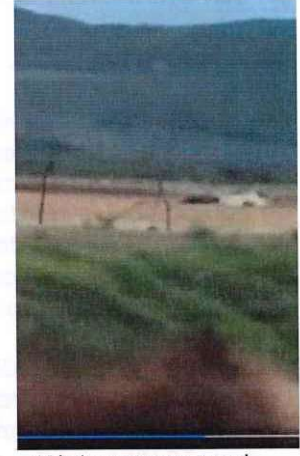
1.1.h. Impacto contra el terreno

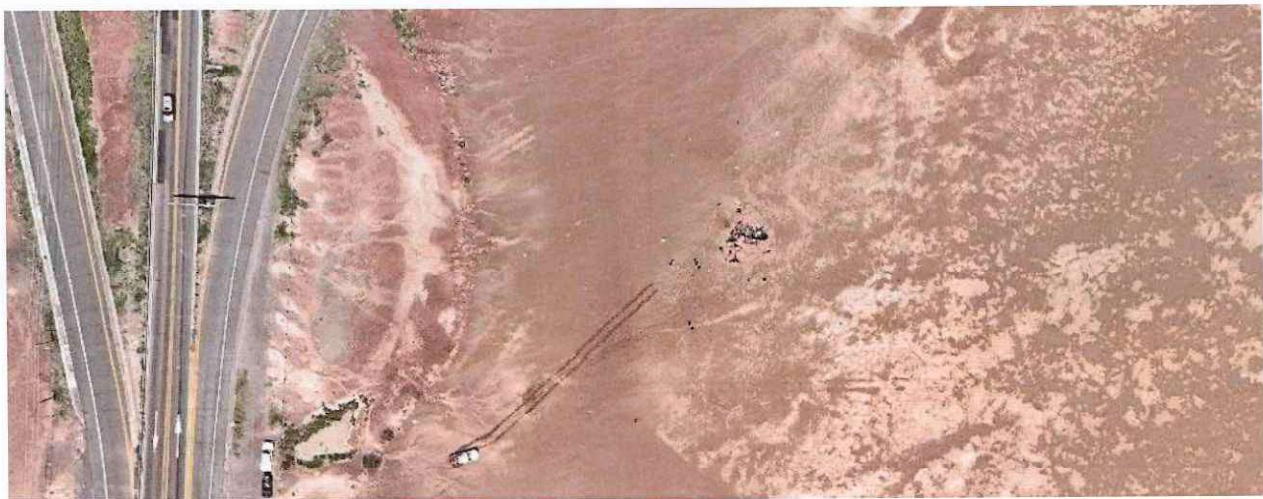
Las condiciones climáticas del lugar donde impactó la aeronave indicaban 21°C de temperatura ambiente, cielo parcialmente nublado, un terreno plano fangoso, sin flora ni fauna visibles, delimitado de la superficie asfaltada de la carretera, por postes de cemento con malla de acero y alambre de púas, el cual tuvo que romperse en ese punto para lograr el acceso de los vehículos, tanto para rescatar a las cuatro personas lesionadas y posteriormente, como a los restos del helicóptero [ver imagen 1.1.i.].

1.1.i. Sitio de accidente no se observan huellas de arrastre

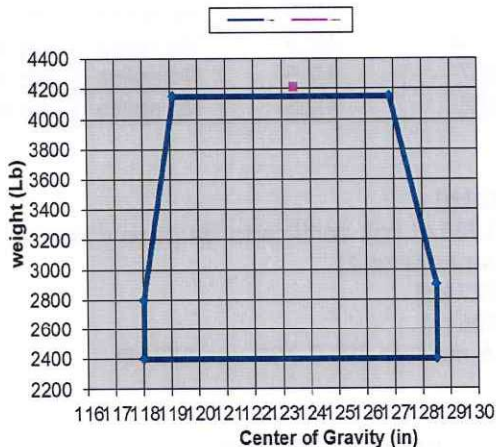
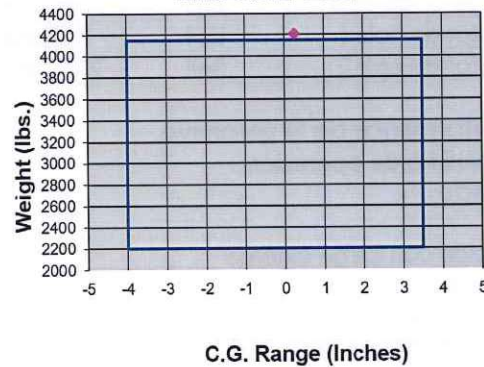
1.6.3.b. Posición longitudinal y lateral del centro de gravedad [C. G.]

El peso correspondiente al equipo opcional instalado [cámara Trakka] que era de unos 20 kg [44 lb], según el Manual de operación, que sumado al peso total de despegue obtenido del formato de carga y balance (ver imagen 1.6.3.a.) de 4,207 lb, quedaba en 4,251 lb [1,928 kg]; no obstante, el peso máximo de despegue certificado es de 4,150 lb [1,882 kg], es decir, el helicóptero despegó 100 lb [46 kg], por arriba del peso máximo de despegue certificado. Por lo tanto, el centro de gravedad del helicóptero al despegue estaba fuera de la envolvente de vuelo (ver graficas 1.6.3.b.).

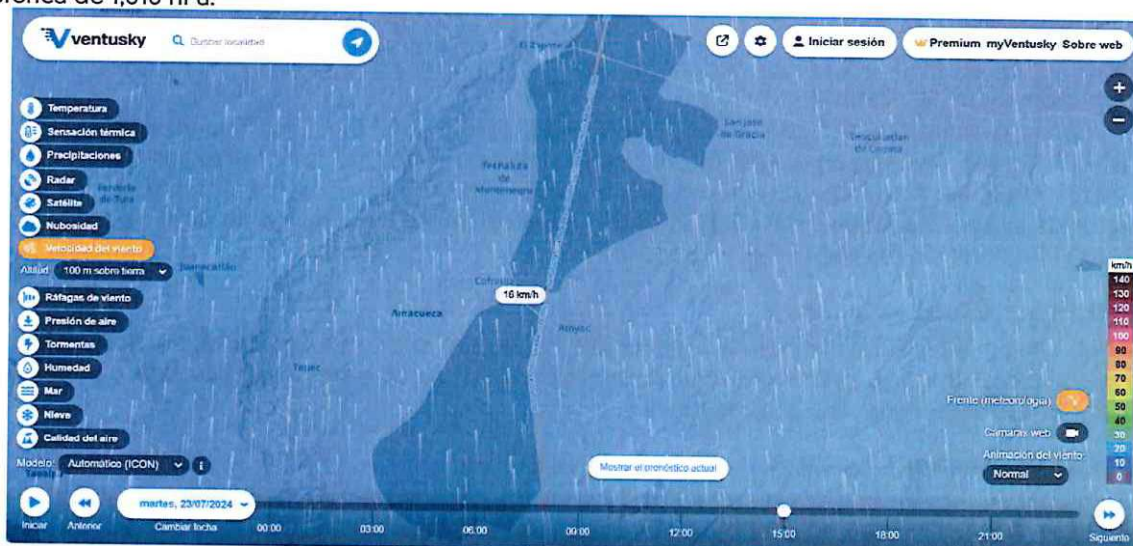
Del sistema Ventusky se obtuvo que a la altura de 100 m [328 pies] sobre el terreno, existía viento de los 350° con una intensidad de 17 km/h [9 nudos] [ver imagen 1.7.a.]. Así también, se obtuvieron rachas de 31 km/h [16.7 nudos] [ver imagen 1.7.b.]. La temperatura a 2 m sobre el terreno era de 25°C, con un 80% de humedad, presión atmosférica de 1,016 hPa.

1.7.a. Condiciones de intensidad del viento de las 15:00 horas [2100 UTC].

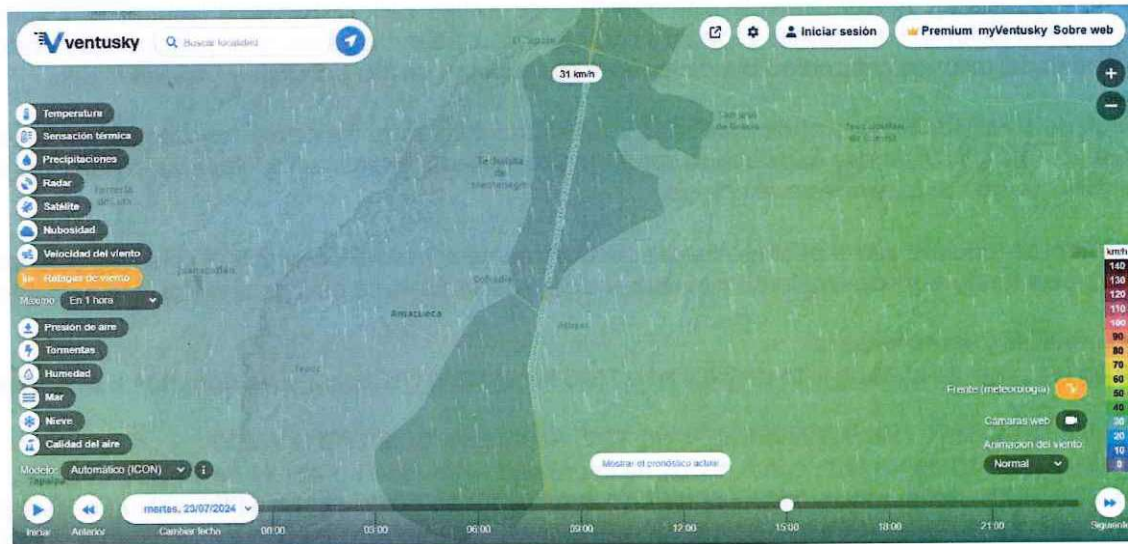
1.7.b. Condiciones de rachas de viento de las 15:00 horas [2100 UTC].

En la zona donde ocurrió el suceso, existen montañas rodean esa área, propiciando un efecto Venturi y el viento presentaba rachas con velocidades registradas de 31 km/h.

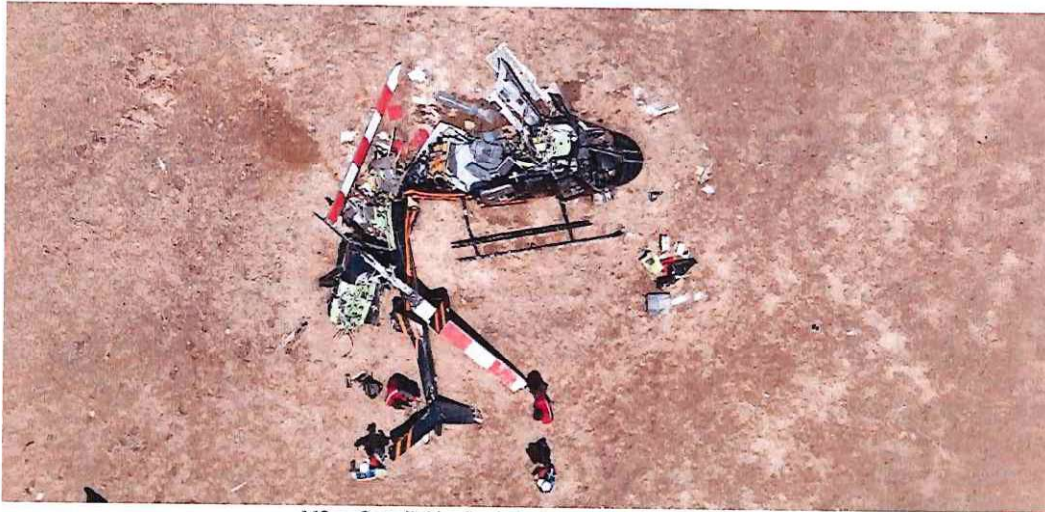
Se localizaron todos los componentes de la aeronave en un solo punto, sin existir desplazamiento. Únicamente se encontraron secciones de la piel las palas del rotor principal y algunas otras partes pequeñas, que se localizaron a una distancia aproximada de 30 m [92 pies], tomando como punto de referencia el cuerpo básico de la aeronave.

1.12.a. Condición final de los restos del XB-RAQ.

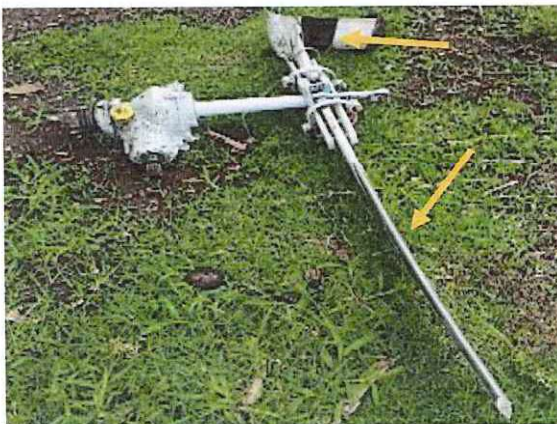
Con base en los registros de mantenimiento, se detectó que el 18 de julio de 2022, el XB-RAQ, número de serie 51490, tuvo un accidente **"Aterrizaje brusco, combinado con paro repentino del rotor de cola y del rotor principal"**, en el helipuerto HVL localizado en las facilidades de Craft Avia Center al interior del Complejo Industrial Jalisco, cuando la aeronave contaba con un tiempo total de 4,645.5 horas de vuelo, resultando con el desprendimiento del rotor de cola y algunas secciones del fuselaje, así como, en diversos componentes (ver imágenes 1.6.1.1 a la 1.6.1.4.).

Fig. 1.6.1.1 Rotor de cola y caja de engranes de 90°

Por tal motivo, desde esa fecha el helicóptero matrícula XB-RAQ fue puesto en tierra, durante varios meses, para efectuarle las reparaciones, reemplazos y/o reparación mayor, de los componentes que resultaron con daños mayores, para la recuperación de su condición de aeronavegabilidad; incluyendo el cambio de pintura, los trabajos respectivos fueron realizados en el Taller Aeronáutico Autorizado AFAC-501, propiedad del mismo operador, el cual tiene incluido en su permiso, entre otros equipos, el Bell-206 series, cuyo nivel se respalda conforme a la Norma Oficial Mexicana NOM-145/1-SCT3-2001, Capítulo 4 y la NOM-EM-145/1-SCT3-2023, Capítulo 5; corroborado con el oficio 02681/2024 de fecha 26-ago-2024, emitido por la Dirección Ejecutiva de Aviación de la AFAC.

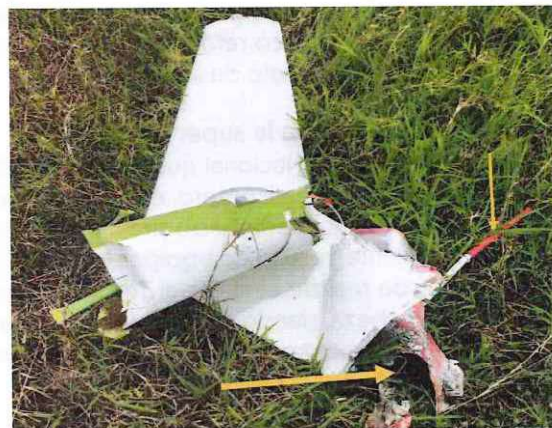
Fig. 1.6.1.2 Estabilizador vertical y sección trasera del botalón

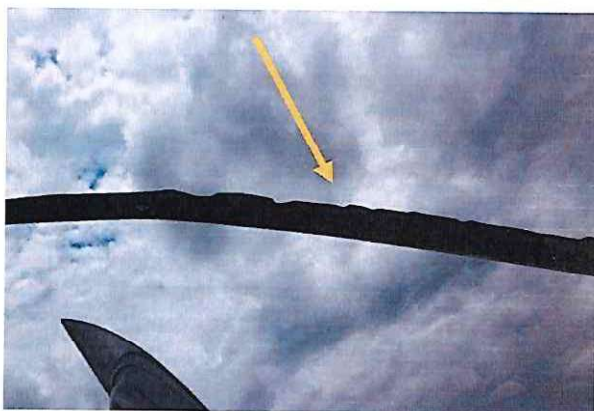
Fig. 1.6.1.3 Pala del rotor principal

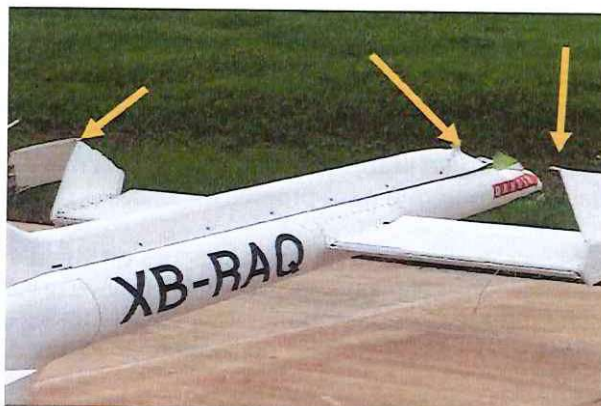
Fig. 1.6.1.4 Botón con desprendimiento
