## INFORME FINAL

EXP. No. ACCDTGB019/2025MMPC

Agotamiento de combustible a bordo del globo aerostático [FUEL]  
Globo Aerostático marca KUBICÉK, modelo BB85Z, matrícula XB-SMO  
Propietario: Sky Comercializadora de Turismo, Productos y Servicios, S.A. de C.V.  
Avenida Tuxpan, Municipio de San Martín de las Pirámides, en el Estado de México  
Hora y fecha de suceso: 07:50 horas [1350 UTC], 23 de mayo del 2025

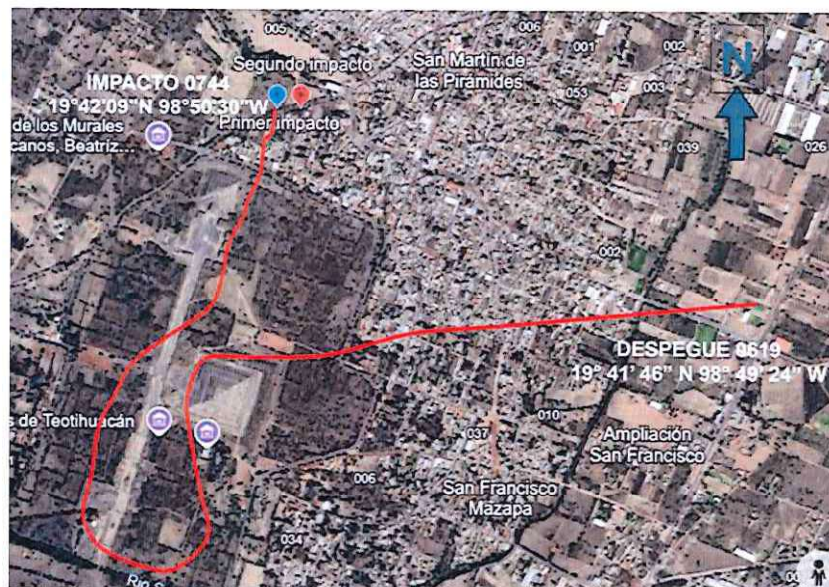
1.1.1. Croquis estimado del vuelo

Después de aproximadamente una hora con treinta minutos de vuelo, por declaraciones de los pasajeros y comentarios de algunos testigos, presumiblemente por agotamiento de combustible (los quemadores hacían sonidos asociados a poca presión de combustible), el globo empezó a descender, realizando un aterrizaje brusco con el terreno, en las coordenadas geográficas 19°42'09"N y 98°50'30"W, con una elevación de 7,572 pies; a consecuencia del fuerte impacto contra la superficie de la tierra, el piloto y algunos pasajeros (al parecer 7 pasajeros) salieron expulsados o lanzados hacia afuera de la canasta o canastilla del globo (expulsados/eyectados), así como también el globo tuvo contacto con dos árboles, teniendo daños en el envoltente (rasgaduras); debido a la repentina pérdida de peso, el globo nuevamente ascendió sin control (en forma descontrolada), en tierra el piloto y diversas personas (principalmente personal de apoyo en tierra), empezaron a gritarle a los pasajeros que se encontraban o que quedaban a bordo de la canastilla, que lanzaran los drop lines y jalaran la cuerda roja, logrando que el globo se enfriara y sumado al daño que ya tenía el envoltente, por segunda ocasión el globo aterrizará de manera brusca (violenta), a pocos metros del primer impacto, en las coordenadas geográficas: latitud 19°42'09"N y longitud 98°50'27"W, teniendo nuevamente el globo contacto con árboles, nopaleras y líneas de energía eléctrica. Como conclusión de los dos aterrizajes realizados por el globo, éste resultó con daños mayores, el piloto y los pasajeros con lesiones graves.
