## INFORME FINAL DE ACCIDENTE

EXP. No. ACCDTARB032/2023MMIA

Colisión en vuelo durante una inspección de verificación contra un cable de energía eléctrica (CFIT)

Airbus Helicopter modelo AS 350-B3, número de serie 7453, año de fabricación 2012

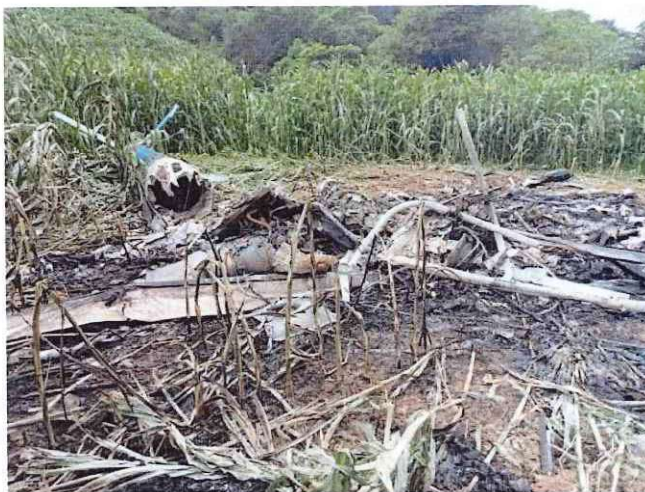
El helicóptero resultó con daños por impacto y fuego, consumido por la presencia de fuego posterior al impacto.

El botalón con daños por impacto y fuego; los demás componentes como el rotor de cola y sus palas, los estabilizadores vertical y horizontal resultaron con daños por impacto.

La cabina de mando, asientos, controles e instrumentos se encontraron consumidos por el fuego. La sección de la cabina de pasajeros junto con los asientos, también se encontró destruida por impacto y fuego.

El motor se encontró en su posición de diseño, con daños por impacto y fuego, y doblado el cono de salida de los gases de escape.

Imagen 2.- Restos del helicóptero

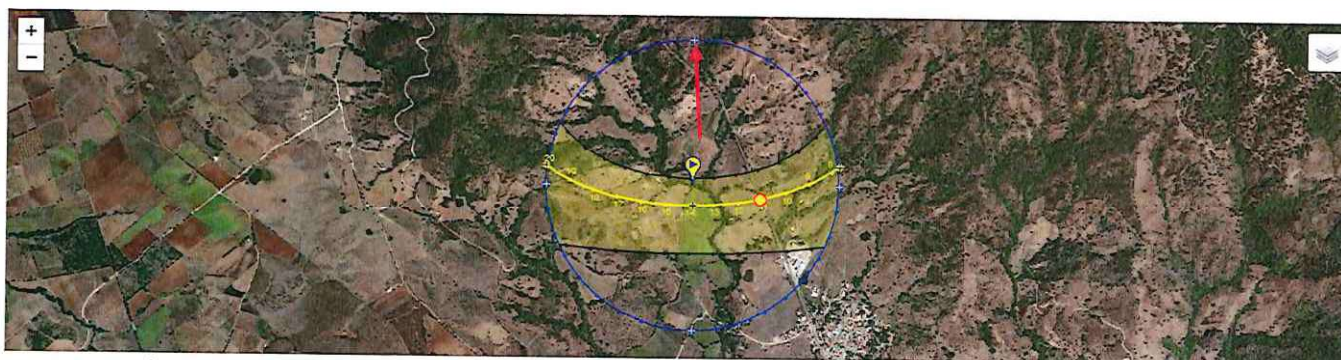
Imagen 3.- La posición del sol no afectó a la operación, la flecha roja indica la trayectoria del helicóptero

Por el rumbo de vuelo que llevaba el helicóptero y la posición del sol del día y hora en la inspección de los gasoductos, de acuerdo con lo que se muestra en la imagen 3; se puede apreciar que no le afectó al piloto en la visión, es decir que no lo deslumbraron<sup>1</sup> los cables de aluminio con los que impactó durante el vuelo. Por lo que no se considera como un factor contribuyente al accidente.

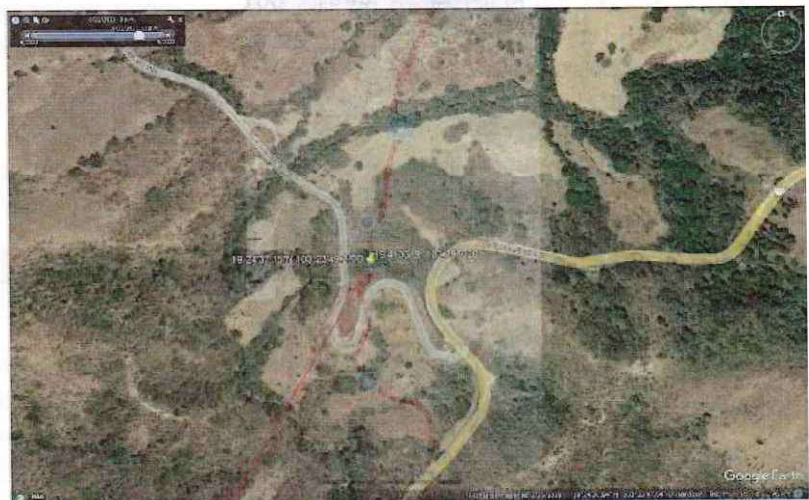
Imagen 5.- Sitio del accidente del helicóptero, sobrepuesta con la trayectoria del ducto

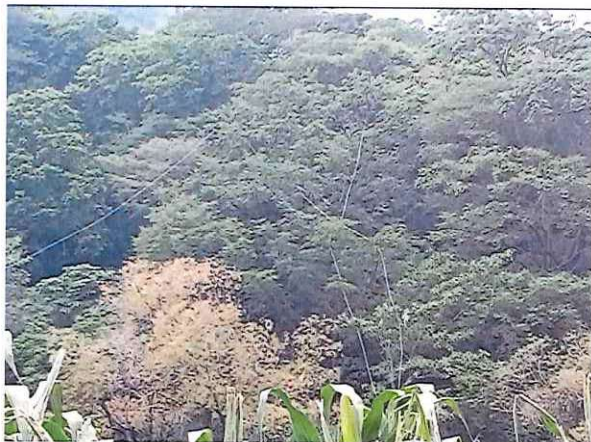
Las condiciones orográficas, la instalación de los cables de media tensión de CFE sobre la trayectoria de vuelo del helicóptero, contribuyeron a que ocurriera el impacto y posterior desplome del helicóptero. A continuación, se muestran algunas imágenes de las condiciones prevalecientes:

Imagen 6.- Cables sobre las copas de los árboles

Rec. 008/2026. Identificar los peligros que puedan ocasionar un accidente durante los trabajos de patrullaje aéreo en la detección de fugas de gas natural en el gasoducto y gestionarlos.

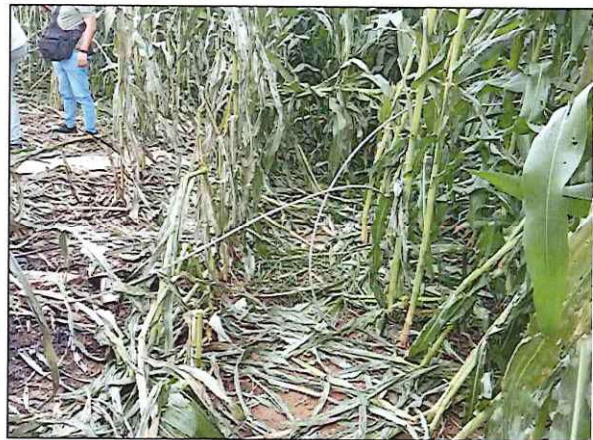
La aeronave al impactarse contra el terreno, daño un cultivo de maíz en un área de aproximadamente 130 metros [1,258 pies cuadrados]. Así como el circuito ELA04110 de media tensión a 13.2 KV [rompió un cable] de la subestación "La Estrella", correspondiente a la zona de distribución Colima de la División centro Occidente.

Imagen 7.- Sembradío y el cable que se rompió

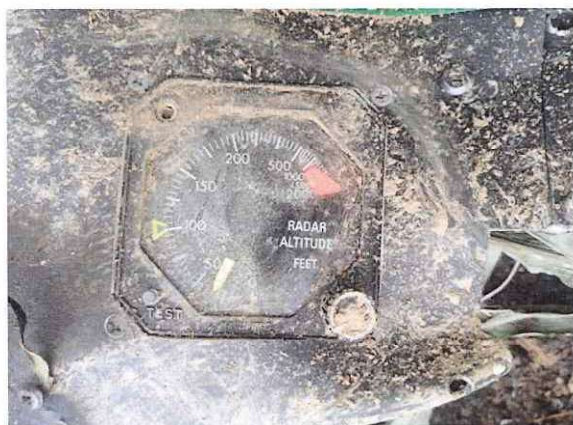
La fotografía del indicador de altitud instalado en el helicóptero (Radio altitud), indicó que la altitud del helicóptero a la que venía volando y revisando los gasoductos, correspondió a 35 pies de altitud [10.67 metros], lo que se asimila a la altitud que indica el Manual del equipo Boreal Laser Inc., para que se detecte cualquier condición de fuga de gas de los gasoductos, estableciendo que la distancia con el terreno que requiere para detectar alguna fuga es de 100 pies [30 metros] y cruzando con la última indicación de altitud que registró el sistema sky Router de 191 pies [58.22 metros]. Es conveniente aclarar que el sistema Sky Router registra a intervalos de tiempo la posición del helicóptero, por lo que la última altitud registrada de 191 pies [58.22 metros] a la que volaba pudiera ser diferente a la que se registró en el altímetro. Se muestra una imagen del altímetro análogo, mostrando la posición en la que quedó la aguja al impactar con el terreno, también se muestra un croquis mostrando la posición final del helicóptero, la ubicación de los cables de media tensión y las montañas.

Imagen 8.- Instrumento Radio Altitud

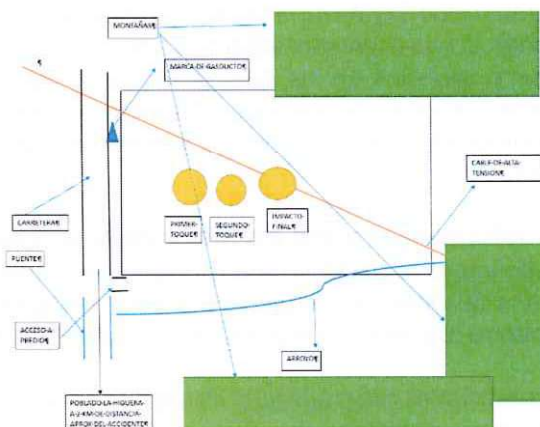
Imagen 9.- Ubicación final del helicóptero y los obstáculos

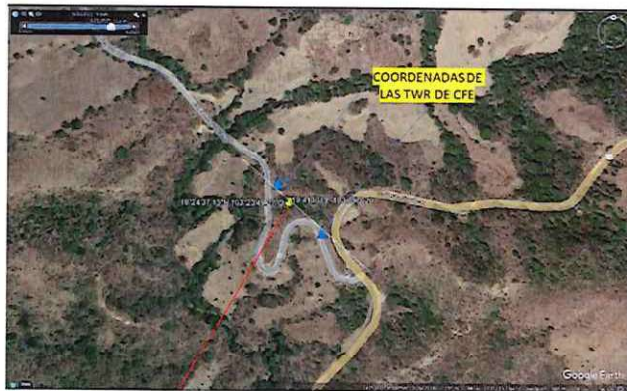
Imagen 10.- Lugar el accidente y de las torres de la CFE.
