### INFORME FINAL

EXP. No. ACCDTAFB015/2022 MMVA

Pérdida de control en vuelo, por falla de motor  
Ranchería Juan Almada, Municipio de Teapa, Tabasco  
Aeronave marca Piper, modelo PA25-260, matrícula XB-ETO  
El día 28 de mayo del 2022, a las 13:42:00 UTC

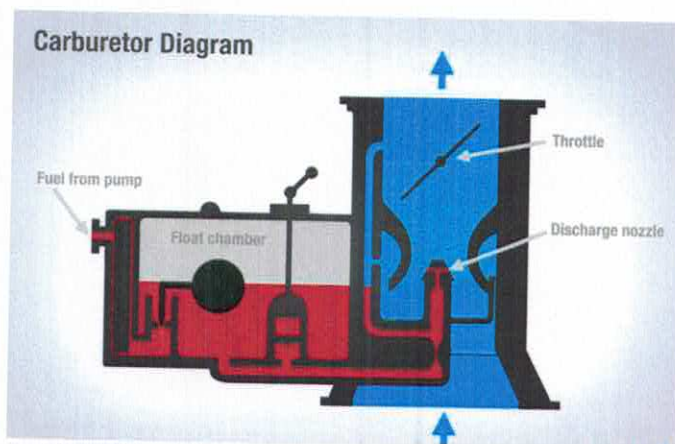
Fig. 3. Principio de funcionamiento de un carburador.

Al reemplazar algunas moléculas de aire dentro del entorno local contribuye a una reducción de la densidad del aire que también reduce las presiones dentro de las cámaras de combustión del motor del avión. En consecuencia, la potencia del motor se reduce por la presencia de humedad atmosférica.

La humedad alta también puede provocar la formación de hielo en el motor, lo que puede ocurrir a temperaturas entre  $+10^{\circ}\text{C}$  y  $+15^{\circ}\text{C}$ . En el peor de los casos, el agua que no se rechaza debido a la fuerza centrífuga de las palas del rotor en la superficie del conducto del compresor podría fluir hacia la cámara de combustión. Esta agua podría entrar en las válvulas de purga. Si toda el agua no se evapora en el compresor o no se eliminará mediante las válvulas de purga, podría tener un problema que podría ingresar a la cámara de combustión y posiblemente provocar el paro de motor. Grandes cantidades de vapor de agua empeoran la preparación y la combustión de la mezcla aire-combustible y, además, el agua puede vaporizarse rápidamente (casi detonación) convirtiéndose en un relleno anaeróbico de la corriente de aire en la cámara de combustión y provocando el apagado de la chispa de las bujías.

La humedad alta puede provocar la formación de hielo en el motor o el agua que no se rechaza debido a la fuerza centrífuga de las palas del motor en la superficie del conducto del compresor podría fluir hacia las cámaras de combustión y esta agua podría entrar en las válvulas y provocar el paro de motor.
