## INFORME FINAL

EXP. No. ACCDTAFB011/2021 MMHO

Pérdida de potencia  
CESSNA AIRCRAFT COMPANY, 401 MISMO DESING AB, XB-HSW  
Año de fabricación 1968  
4.4 Millas Náuticas en el Radial 264 del VOR DME HMO  
27 de marzo de 2021

Dirección de Análisis de Accidentes e Incidentes de Aviación

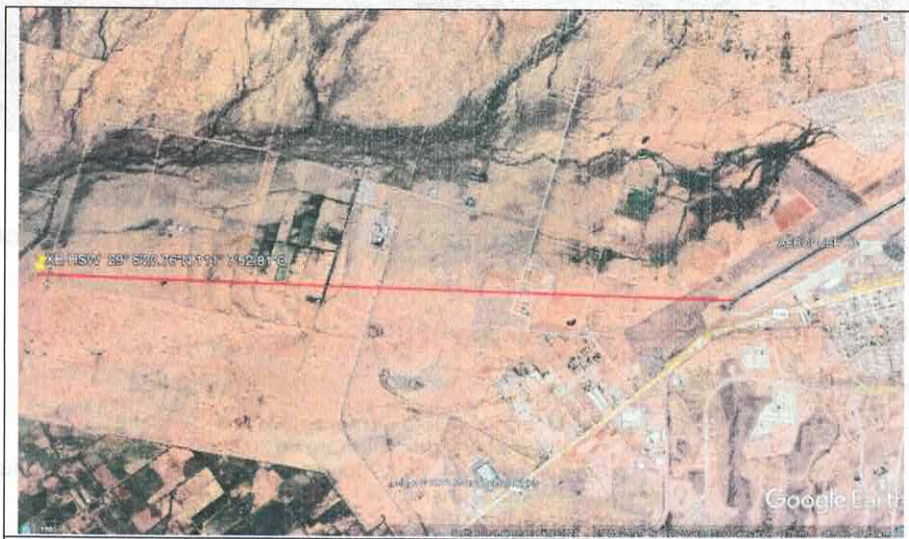
Personal de la Comandancia de Hermosillo de la Agencia Federal de Aviación Civil acudió de inmediato al sitio del accidente, notificando lo siguiente: La aeronave tuvo contacto con tres cables de alta tensión los cuales trozo y se precipitó al terreno, y uno más de fibra óptica, mismo que rozo e infringió daño moderado a ambas torres que soportan esta sección de los cables señalados, que se estiman a una altura de entre 35 metros, así mismo y por dicho de los ingenieros de CFE que se encontraban en lugar del siniestro, reparando los daños, la afectación a las torres simple vista no era perceptible. En el terreno se observó que la aeronave interrumpió su trayectoria y velocidad con el encuentro con los cables de alta tensión (tres), la flexibilidad de los cables y hasta su ruptura ocasionaron la precipitación de la aeronave contra el terreno de manera vertical, quedando posada en modo de vuelo: con trenes de aterrizaje retractados, no se encontraron indicios de deslizamientos en el terreno o este fue mínimo, impactando contra el terreno con un poco más de inclinación hacia la punta de la semi ala izquierda.

La distancia desde la cabecera 05 al sitio del accidente es de 08 km.

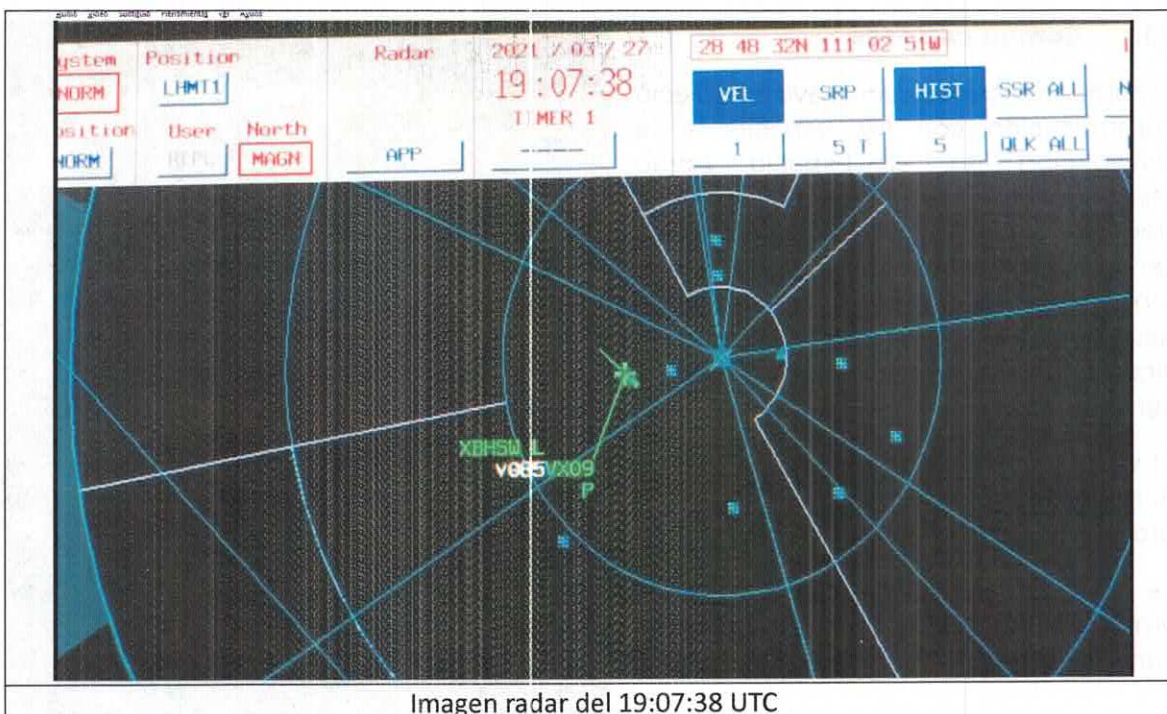
Imagen de radar de las 1904 UTC

La actitud de vuelo se mantuvo, hasta empezar a perder altura, encontrándose con los cables de alta tensión

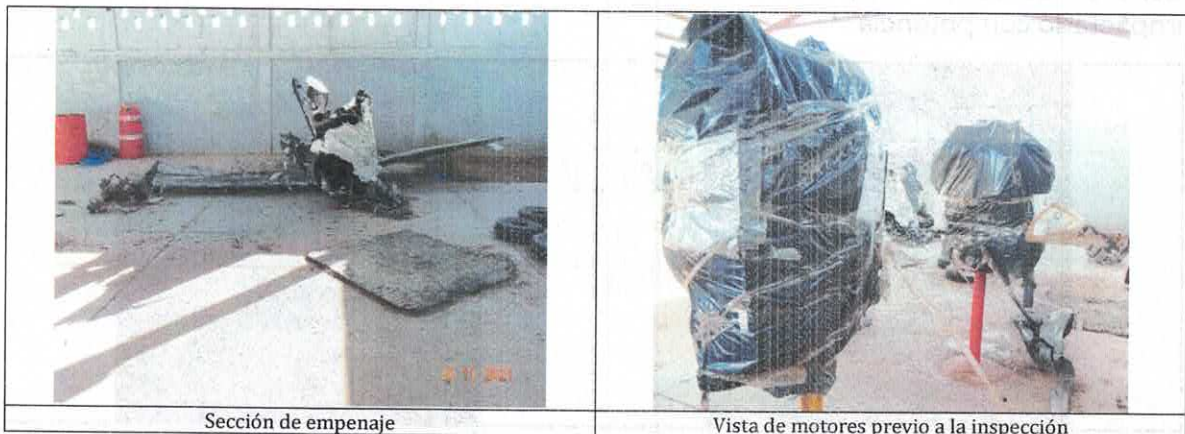
Inspección motores; considerando que durante la investigación de campo al inspector de AFAC el capitan (sobreviviente) le notificó que uno de los motores le había fallado, que había tenido una baja de potencia, por lo anterior se inspeccionaron ambos motores, localizándolos sobre un pedestal cubiertos con una bolsa de plástico, etiquetados con una hoja elaborada por la comandancia del aeropuerto de Hermosillo, confirmándose que los motores contaban con los números de serie 183853-R (motor 1 o motor izquierdo) y 183254-R. (motor 2 o motor derecho).

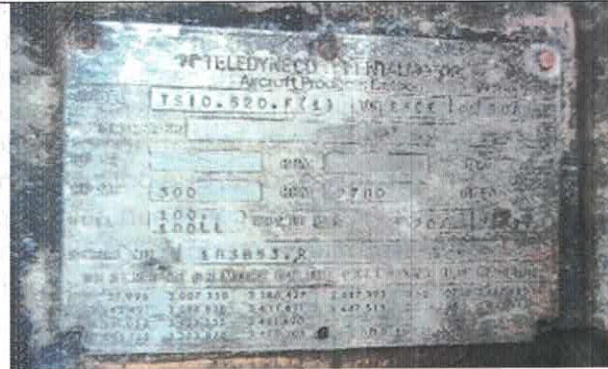
Placa del motor 1

Se encontró sin el turbo compresor, mismo resultó desprendido por el impacto y con facturas en sus componentes, existe corrosión en la mayoría de los accesorios debido a la exposición de sobre temperatura del día del accidente.

Hélice; el núcleo de la hélice presenta deformación por impacto, las tres palas presentan daño en borde de ataque, así como en el borde de salida, sin evidencia de haber impactado con potencia.

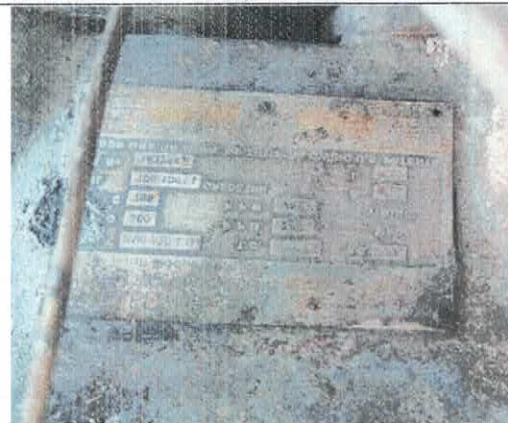
Vista de la placa del motor 2

Se encontró el turbo whaste gate desprendido por el impacto y con facturas en sus componentes, existe corrosión en la mayoría de los accesorios debido a la exposición por sobre temperatura del día del accidente.

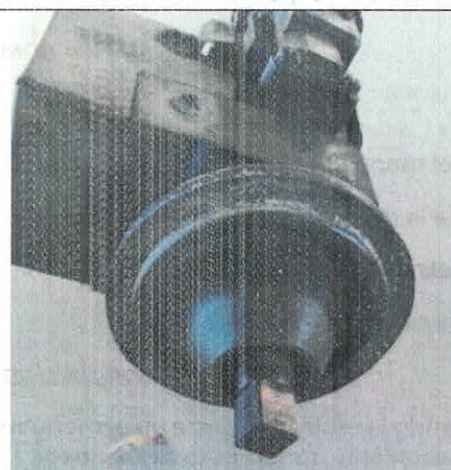
Bomba mecanica de combustible

la bomba mecánica de combustible se encontró empotrada en su lugar con ligeros daños de impacto el eje de la bomba se encontró completo sin fractura ni flexión, al hacer girar la flecha el investigador notó que ésta no gira libremente.

Los datos de la placa no se observan
