Aeropuerto Internacional de la Ciudad de México  
Febrero 15, 2022, 15:17 hora local, (2117 UTC)  
Airbus 319-114, Serie 1833, Matrícula N354NB  
Malfuncionamiento del motor (SCF-PP)  
Daños: Menores  
Lesionados: Sin lesionados

## Informe Final de incidente grave

Matrícula: **N354NB**  
Número de expediente: **INCDDTAFA031/2022MMMX**

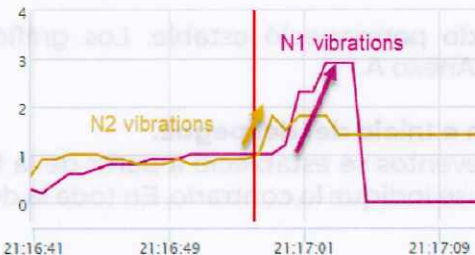
| Tiempo (UTC) | Duración | Acciones |
|---|---|---|
| | | <ul style="list-style-type: none"><li>La vibración N2 del motor No. 2, aumento de 1 Unidad en Cabina "CU" a 1.8 Unidades en Cabina "CU".</li></ul> |

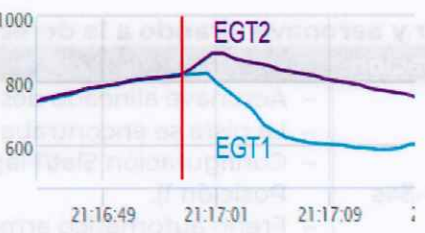
| Tiempo (UTC) | Duración | Acciones |
|---|---|---|
| 21:17:03 | t0+4s | <ul style="list-style-type: none"><li>La válvula de cierre de combustible de alta presión del motor No. 2 se cerró, el apagado del motor no fue comandado por la palanca maestra.</li><li>La temperatura de los gases de escape "EGT" en el motor No. 2 incrementaron hasta 885°C (+60°C en comparación con el motor No. 1).</li></ul> |

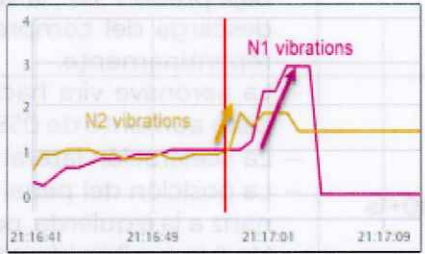
| Tiempo (UTC) | Duración | Acciones |
|---|---|---|
| 21:17:05 | t0+6s | <ul style="list-style-type: none"><li>Alarma maestra activada por 17 segundos.<ul style="list-style-type: none"><li>Correlacionado con la advertencia de falla del motor No. 2 en ECAM en el informe del último tramo.</li></ul></li><li>En la vibración del motor No. 2, N1 alcanza un máximo de 2.9 Unidad en Cabina "CU".</li></ul> |
