## INFORME FINAL

EXP. No. ACC/DT/AR/B/001/2021-MMCE

Pérdida de control en vuelo (LOC-I).

Marca: AIRBUS HELICOPTER (EUROCOPTER) modelo: BK-117,

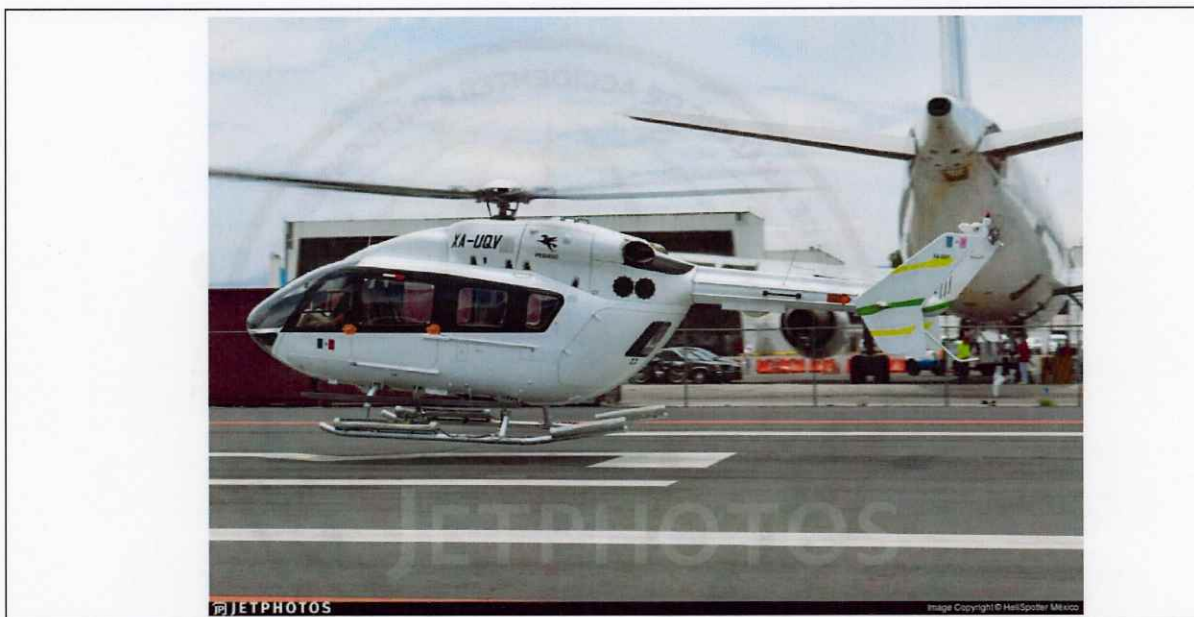
Helicóptero AIRBUS BK-117, Matrícula XA-UQV, foto previa al suceso.

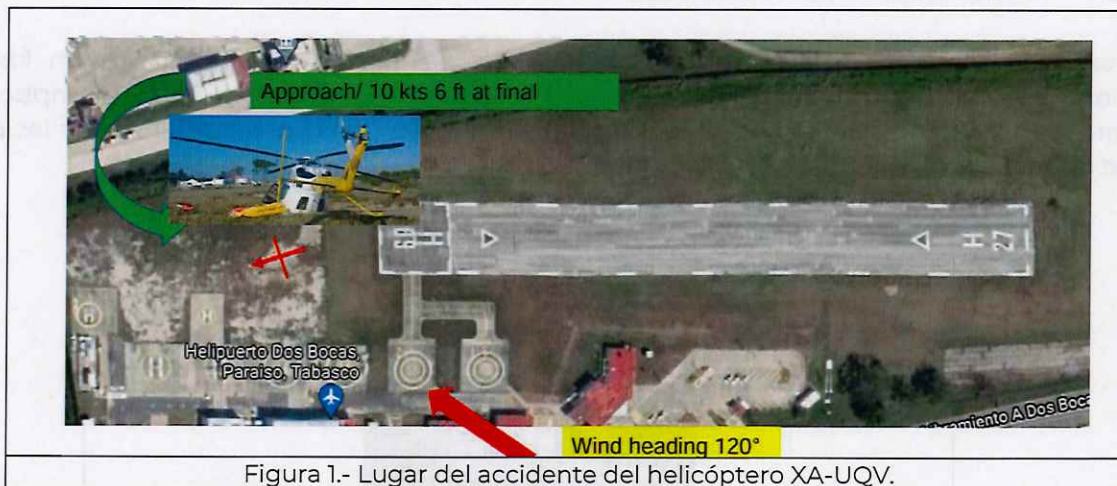
El día 11 de marzo del 2021, a las 07:50 (1350 UTC), la Comandancia del Aeropuerto de Ciudad del Carmen, Camp., recibió información por parte del personal técnico que se encontraba en el helipuerto Pemex de Dos Bocas, Tab., respecto a que ese mismo día, aproximadamente a las 07:50 horas (1350 UTC), la aeronave Marca AIRBUS Helicopters, Modelo BK-117 C-2, matrícula XA-UQV, de Transportes Aéreos Pegaso S.A. DE C.V., tuvo un accidente durante su aproximación hacia la zona de helipuertos, ubicados en la comunidad de Dos Bocas, del Municipio de Paraíso, Tab., a 1 m s. n. m.; de acuerdo con la declaración del piloto, indica que el helicóptero se hundió desde una altura de más o menos 10 m (33 pies) impactando contra el terreno, en las coordenadas 18°,25', 52" N y 93°, 11', 56" W <sup>figura 1</sup>, resultando los tripulantes y pasajeros únicamente con lesiones leves.
