## INFORME FINAL DE INCIDENTE GRAVE

**EXP. No. INCIDGDTAFA131/2023 MMGL**

Aterrizaje anormal, impacto en la parte posterior de la aeronave (ARC: contacto anormal de la pista)

Matrícula XA-VSC, vuelo VOI488 (MMTJ-MMGL)

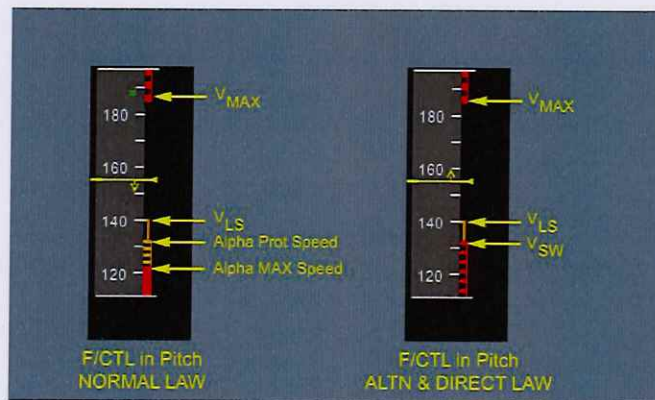
2.19.a. Velocidad mínima seleccionable (VLS)

La velocidad mínima seleccionable (VLS), es la parte superior de la franja ámbar a lo largo de la escala de velocidad. Representa la velocidad más baja seleccionable y proporciona un margen adecuado a la velocidad de pérdida.

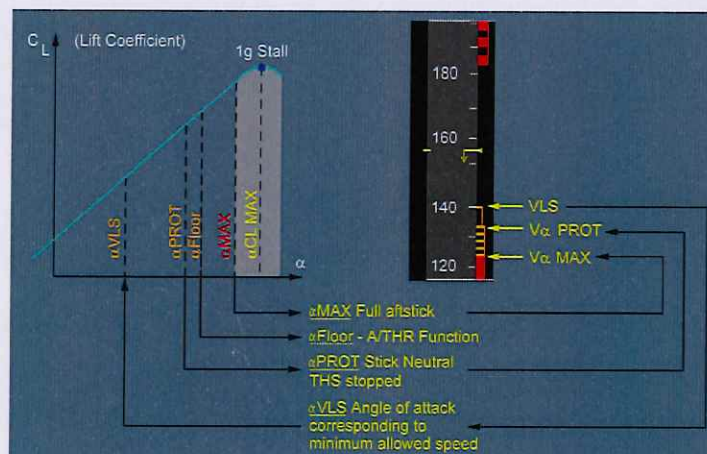
2.19.b. Protección del ángulo de ataque

En condiciones normales, la aeronave está protegida contra desplomes. Esta protección también es eficaz en maniobras dinámicas o en ráfagas. Cuando el AOA (ángulo de ataque) supera el ángulo de protección, se activa la protección AOA alto. Sin la intervención de la tripulación de vuelo, las computadoras de control de vuelo mantienen el AOA igual al ángulo de protección. El AOA se puede aumentar aún más mediante la entrada de la tripulación de vuelo, hasta un valor máximo igual al ángulo máximo. Cuando se activa la protección AOA alto, las demandas de la ley normal se modifican y la entrada del sidestick es una demanda al AOA, en lugar de una demanda de factor de carga. La tripulación de vuelo no debe volar deliberadamente la aeronave con un AOA alto, excepto por períodos cortos de tiempo, cuando se requiere un coeficiente de sustentación alto máximo (como durante maniobras de cizalladura del viento o de evasión por el GPWS).
