## INFORME FINAL

EXP. No. ACC/DT/AF/B/012/2023 MMMD

Desplome, debido a baja velocidad y poca altura"  
A una milla náutica de la cabecera 18 del Aeropuerto de Mérida, Yucatán.

Escuela de vuelo IFLY  
CESSNA 150 G, matrícula XB-CHW.

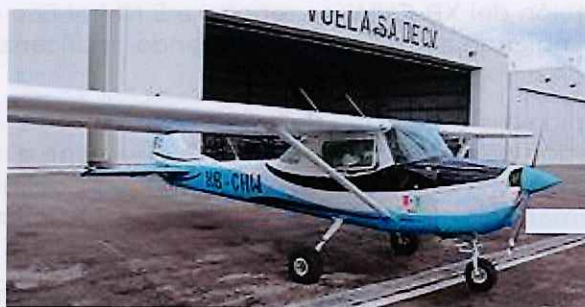
Fig. 01 Aeronave XB-CHW

Durante la aproximación a la pista 18, la tripulación solicita realizar un viraje para discontinuar su aproximación a la pista 18/36 del Aeropuerto de Mérida, y al efectuar el mismo, la aeronave se desplomó impactando con cables de transmisión eléctrica y posterior impacto contra el terreno.
