## INFORME FINAL

EXP. No. ACCDTAFB038/2021 MMTP

Fallo o mal funcionamiento de un sistema, relacionado con el motor. (SCF-PP)  
Aeronave marca Cessna, modelo C401, número de serie 401-0268, matrícula XB-RQE  
Aeropuerto de Tapachula, Chiapas  
19 de octubre de 2021, 07:16 hora local 1316 UTC

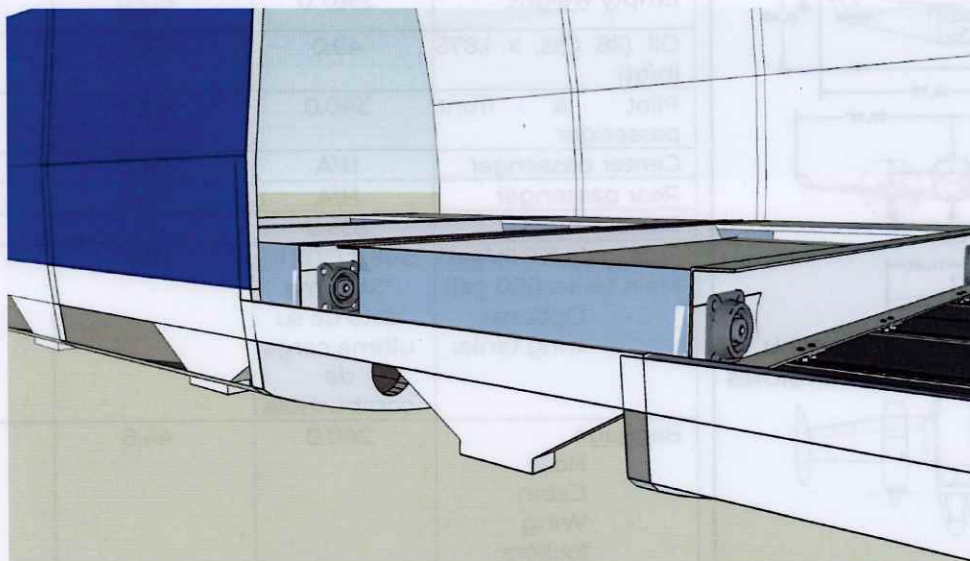
Diagrama 1. Banda de transportación.

En su configuración va sujeta a los rieles de los asientos.

Peso neto = 25 (kg) / 55.11 (lbs)

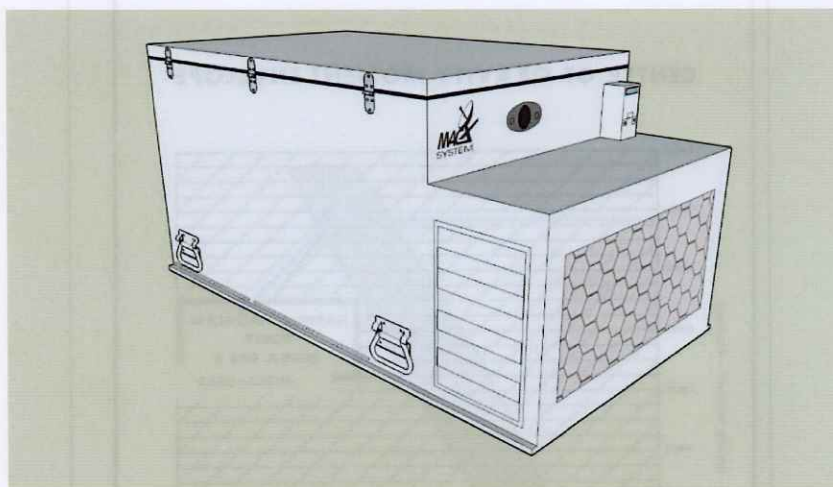
Diagrama 2. Caja de liberación.

Peso neto = 100 (kg) / 220.46 (lbs)
