## INFORME FINAL

EXP. ACCDTAFA029/2023 MMVR

Falla o mal funcionamiento de un sistema o componente de una aeronave, distinto del motor. (SCF-NP)  
Desorientación espacial en vuelo y disminución de la conciencia situacional  
Zona Norte del Puerto de Veracruz, Veracruz  
Aeronave marca Cessna, modelo 650, matrícula XB-VFJ  
El día 28 de julio del 2023, a las 21:05 hora local

Expediente: **ACCDTAF029/2023 MMVR**

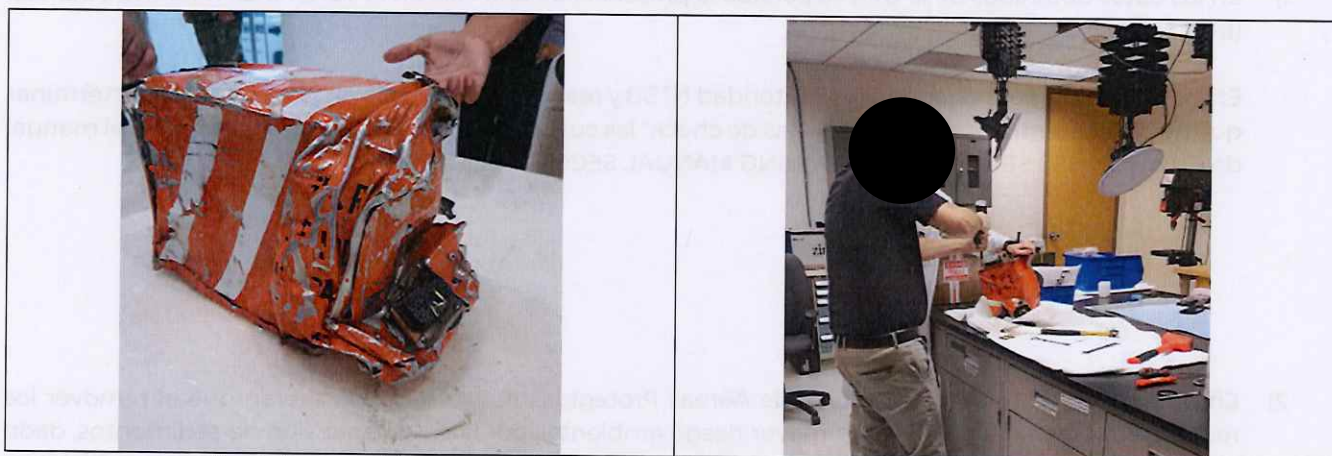
Fig. 4: Personal de NTSB realizando labores para la extracción de datos de CVR

- 1) En los datos obtenidos de la CVR se percibe la presencia de una falla en el sistema de referencia inercial (IRS).
