## INFORME FINAL

Expediente: ACCDTAFA004/2024MMEP

Marca Piper, modelo 3IT, matrícula XB-OQA

Impacto contra el terreno a 2 millas de la cabecera 20 del Aeropuerto Tepic

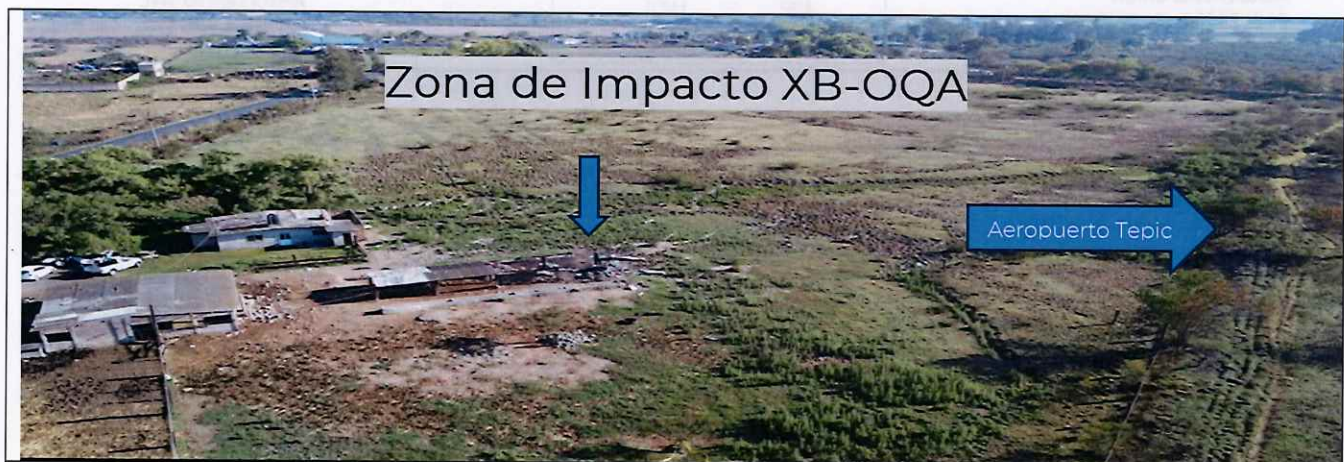
La aeronave fue localizada dentro de un rancho ubicado en el ejido de Pantanal, municipio de Xalisco, Nayarit., en coordenadas **geográficas 21°26`05.1" Norte y 104° 50`25.03" W**, es importante destacar que en la forma que se desplomó la aeronave, algunos restos salieron desprendidos por el impacto hacia la periferia de está, pero fueron localizados y documentados en el sitio del suceso.

Vista aérea del rancho donde se impactó la aeronave.

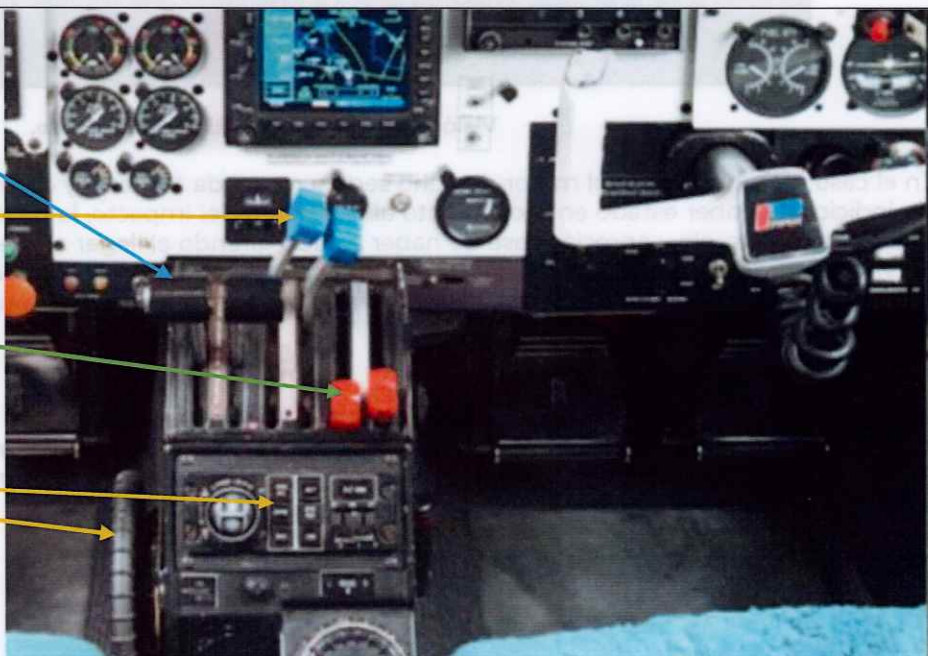
Panel de control en su configuración normal dentro de la Cabina del Avión Piper PA 31 T

Esta condición haría que la aeronave estuviera en una situación de **desplome** debido a que al perfilarse la hélice del motor derecho y bajar la potencia en el motor izquierdo, el efecto en la guiñada hacia la derecha y considerando la perdida de velocidad y el efecto del par motor izquierdo (motor crítico) **“jalara a la derecha la aeronave”**, esto se puede reafirmar por los daños encontrados en los motores y las hélices, haciendo suponer un mal uso de estos controles.
