## INFORME FINAL DE ACCIDENTE

EXP. No. ACCDTARA055/2023MMCB

Colisión en ascenso inicial contra cables sin indicación de pérdida de control (CFIT)  
Misión: Servicio de revisión de estructuras y cables de energía eléctrica  
Airbus Helicopter modelo EC 130-B4, número de serie 7124, año de fabricación 2010  
Matrícula XA-NAT, de Transportes Aéreos Pegaso, S.A. de C.V.  
Municipio de Cuautla, Estado de Morelos  
01 de diciembre de 2023, a las 10:39 hora local (1639 UTC)

Matrícula: **XA-NAT**  
Número de expediente: **ACCDTARA055/2023MMCB**

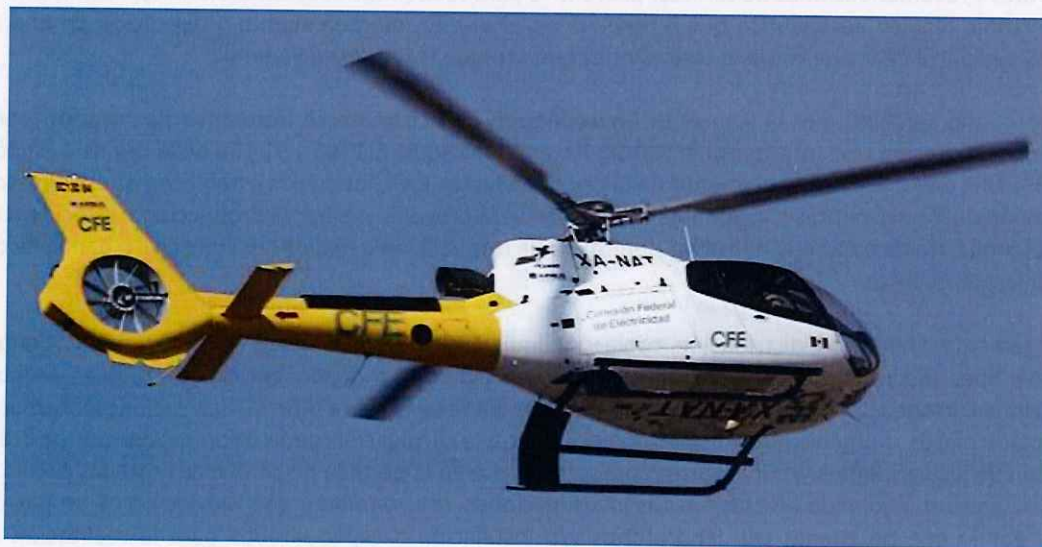
Imagen 1. Helicóptero AIRBUS HELICOPTER, modelo EC 130-B4, serie 7124, matrícula XA-NAT

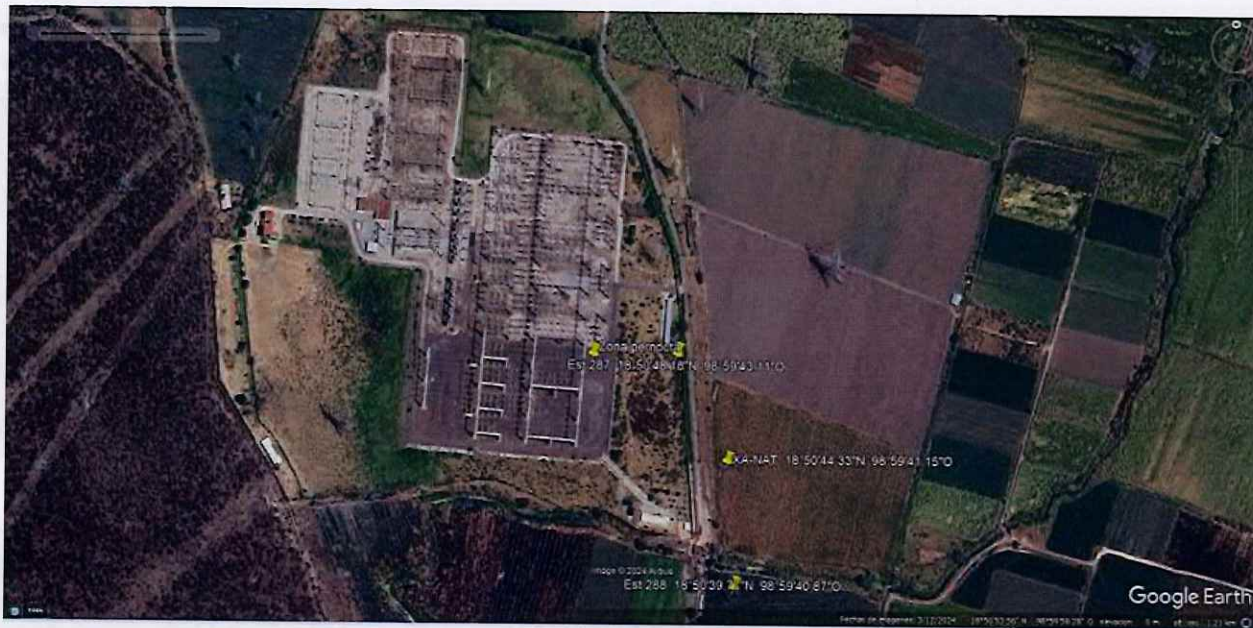
El día 30 de noviembre del 2023, el helicóptero Airbus Helicopters, modelo EC 130-B4, número de serie 7124, matrícula XA-NAT, del operador Transportes Aéreos Pegaso, S.A. de C.V., se encontraba estacionada en las instalaciones de la Subestación eléctrica de Yautepec Potencia (ver imagen 2), lugar en dónde había pernoctado.

Imagen 2. Instalaciones de la Subestación eléctrica de Yautepec Potencia
