**INFORME FINAL**

**EXP. No. ACCDTARB010/2024MMMX**

Pérdida de control en vuelo (LOC-I)

Helicóptero marca Bell, modelo 206B, serie 1961; Matrícula XB-PIP

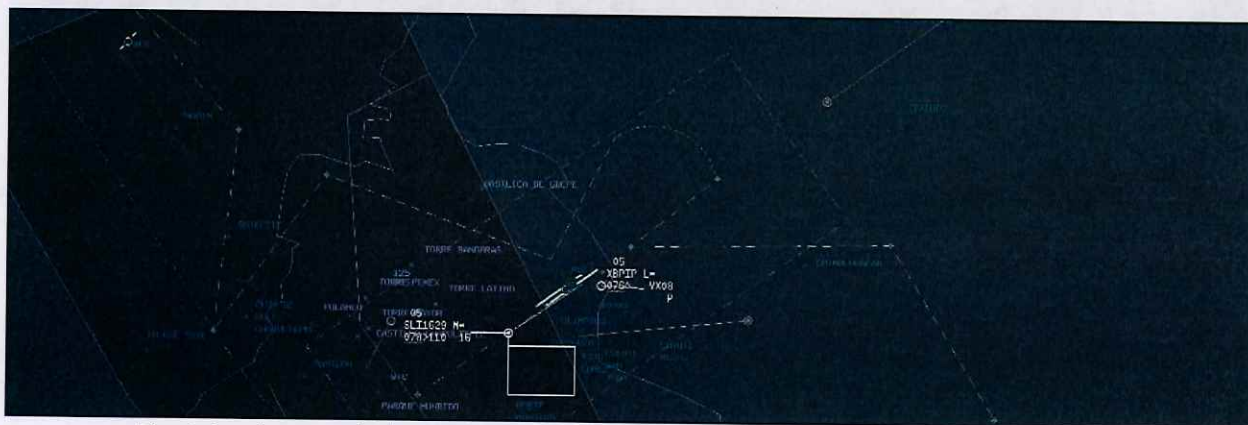
Fig. 1.1.a. Imagen de las 22:30:31 UTC (16:30 horas) el helicóptero despegando del AICM

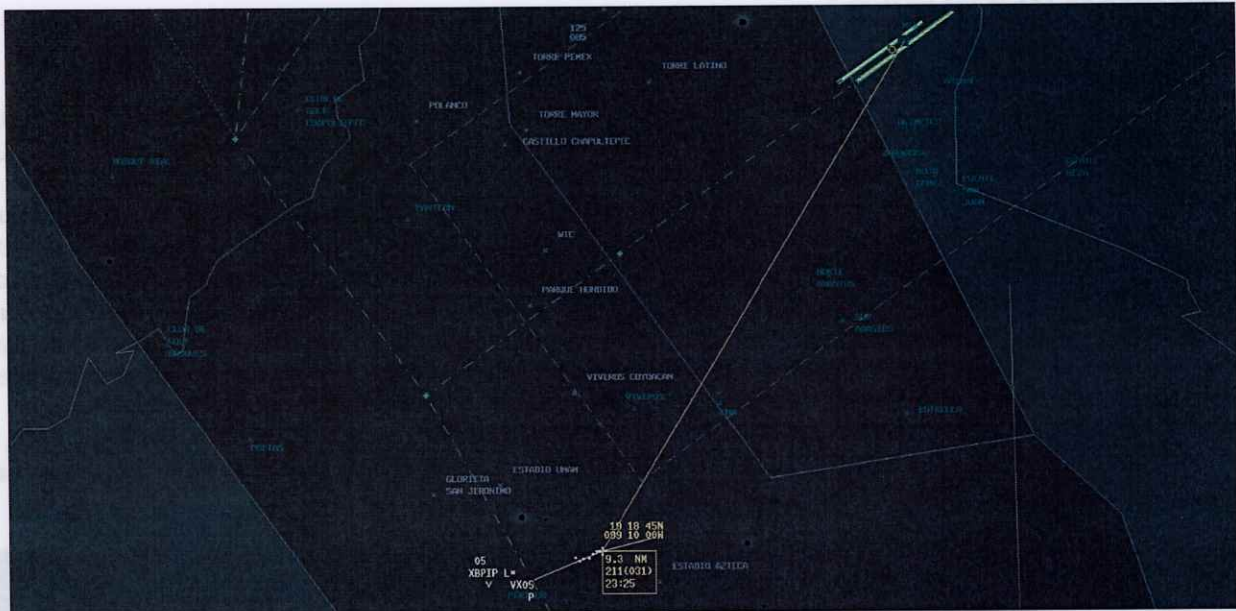
Fig. 1.1.b. Imagen de las 23:13:55 UTC desaparece del sistema de vigilancia

El plan de vuelo bajo las reglas de vuelo visual no requería la utilización de las radioayudas terrestres, sin embargo, el sistema de vigilancia de los Servicios a la Navegación en el Espacio Aéreo Mexicano recibió la señal del transponder del helicóptero, donde se observa a la aeronave volar por el corredor visual sin afectar la aproximación final de las aeronaves, únicamente se aprecia un cambio en el rumbo de la aeronave, como se indica en la Fig. 1.1.b., de la sección 1.1. Historia del vuelo.
