INFORME FINAL

EXP. No. ACC/DT/AF/C/045/2023 MMAA

Afectaciones por los efectos del huracán Otis (WSTRW)  
Aeropuerto Internacional de Acapulco, Acapulco, Guerrero  
Escuela de Aviación México, S.C.  
Servicio Aéreo Especializado Escuela  
Cessna Modelo: 152, Serie: 15281475, Matricula: XB-JYJ  
25 de octubre del 2023

Matrícula: **XB-JYJ**  
Número de expediente: **ACC/DT/AF/C/045/2023 MMAA**

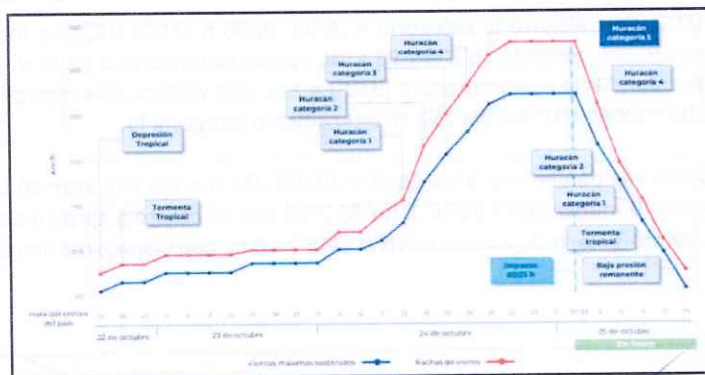
Fig. 3. Gráfica de intensificación del huracán

La rápida intensificación del huracán se describe como un comportamiento completamente atípico respecto a su desarrollo normal, y podría atribuirse a diversos factores contribuyentes que quedan fuera de los modelos de predicción utilizados por los distintos sistemas de monitoreo atmosférico. Esta evolución anómala lo convirtió en un huracán de desarrollo inusual, lo que no permitió la aplicación oportuna de los protocolos de alerta y prevención dirigidos a la comunidad en riesgo.
