INFORME FINAL

EXP. No. ACC/DT/AF/C/044/2023 MMAA

Afectaciones por los efectos del Huracán Otis (WSTRW)  
Aeropuerto Internacional de Acapulco, Acapulco, Guerrero  
Escuela de Aviación México, S.C.  
Servicio Aéreo Especializado Escuela  
Cessna modelo 152, serie 15285357, matrícula XB-KJH  
25 de octubre del 2023

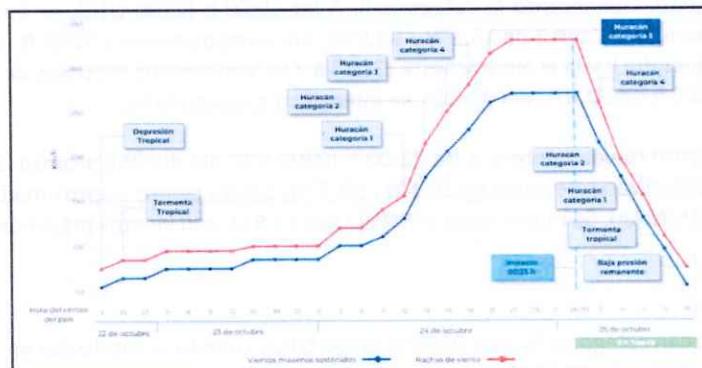
Fig. 3. Gráfica de intensificación del huracán

El centro de Otis tocó tierra como huracán categoría 5. A las 03:00 horas del 25 de octubre, se había debilitado a categoría 4. Para las 06:00 horas, Otis era categoría 2 y, tres horas más tarde, se degradó a categoría 1. A las 12:00 horas, ya se había debilitado a tormenta tropical y, finalmente, a las 15:00 horas se convirtió en una baja presión remanente, cuyo centro se localizaba en tierra sobre el estado de Michoacán.

La rápida intensificación del huracán se describe como un comportamiento completamente atípico respecto a su desarrollo normal, y podría atribuirse a diversos factores contribuyentes que quedan fuera de los modelos de predicción utilizados por los distintos sistemas de monitoreo atmosférico. Esta evolución anómala lo convirtió en un huracán de desarrollo inusual, lo que no permitió la aplicación oportuna de los protocolos de alerta y prevención dirigidos a la comunidad en riesgo.
