**INFORME FINAL**

**Expediente: ACC/DT/AF/B/002/2021 MMTG**

Mal funcionamiento de un sistema de la aeronave relacionado con el motor (SCF-PP)

Marca Cessna, modelo 401, matrícula XB-NQD

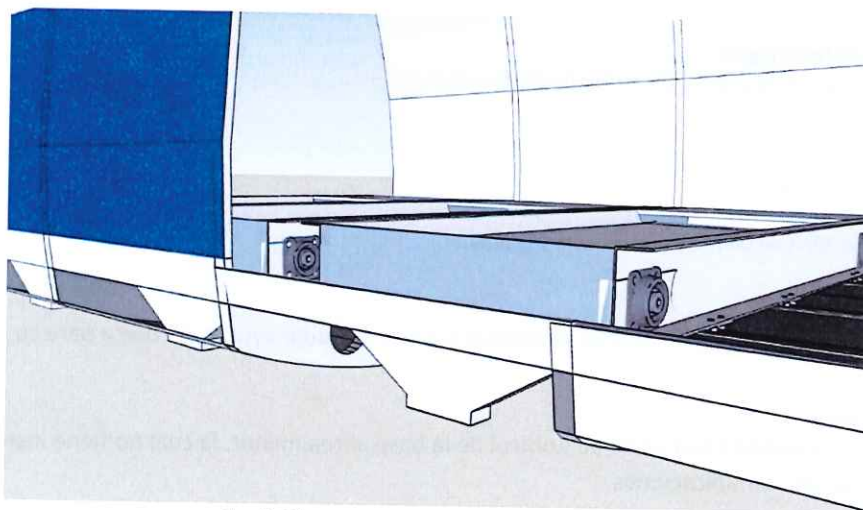
Fig. 4. Diagrama 1. Banda de transportación.

En su configuración va sujeta a los rieles de los asientos.

Peso neto = 25 (kg) / 55.11 (lbs).

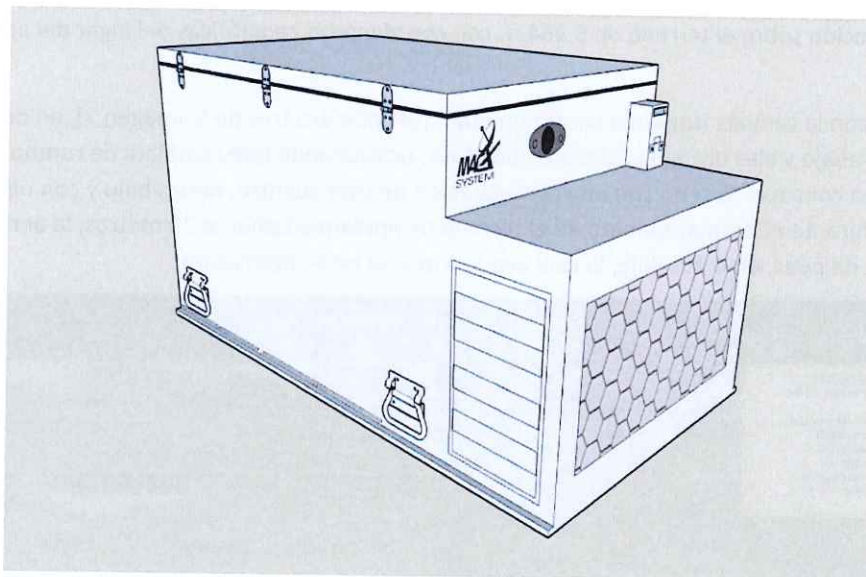
Fig. 5. Diagrama 2. Caja de liberación.

Peso neto = 100 (kg) / 220.46 (lbs)
