INFORME FINAL

EXP. No. ACC/DT/AF/B/030/2024 MMPB

Baja de potencia en el motor 1  
Piper, PA-31P, XB-FVF  
DISTRIBUIDORA CRISBEN S. A. de C. V.  
Fraccionamiento Bosque de Chapultepec, Puebla, PUE.  
Servicio privado  
07 de noviembre de 2024

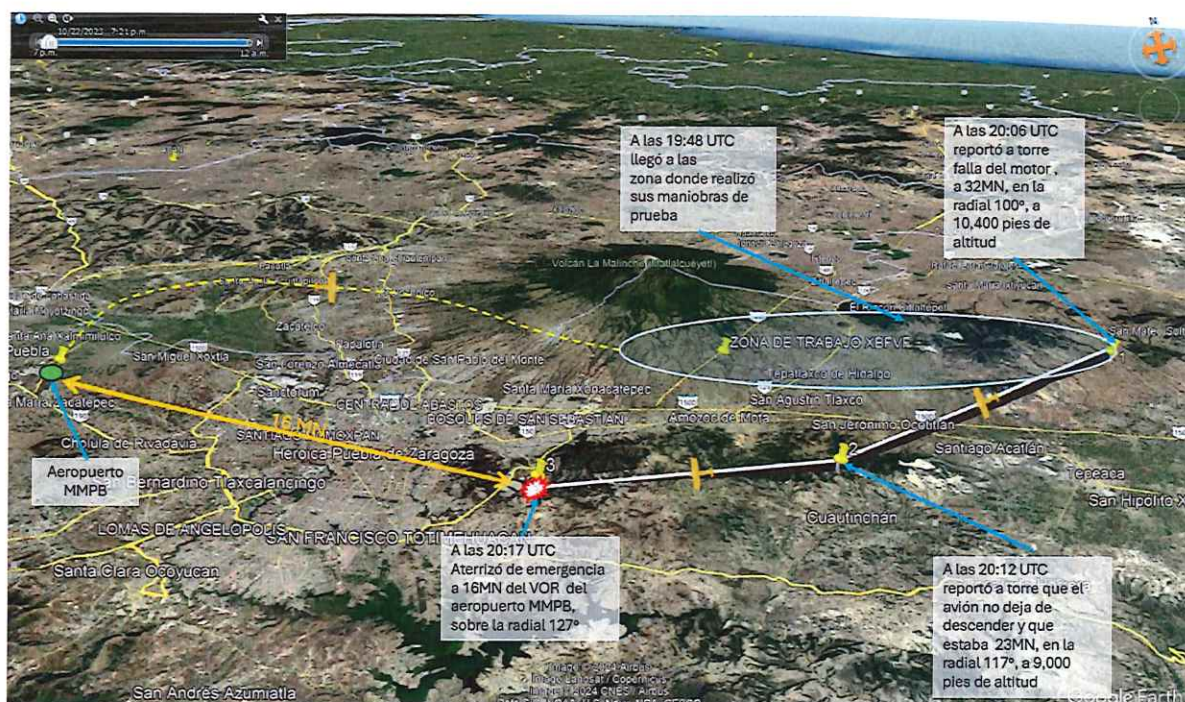
El piloto notó que las revoluciones había bajado del motor número uno, de la investigación realizada se encontró que el turbocargador del motor número uno se había bloqueado, es decir, no se podía girar la parte roto, se habían amarrado la turbina y el compresor, lo que ocasionó que el motor trabajara en condiciones estándar, ya que el turbocompresor se encarga de alimentar al motor con el suficiente aire para generar la combustión optima y no perder potencia, al perder este sistema, el motor solo recibe el aire de impacto que ingresa hacia la cámara de combustión de los pistones, sumado a esto, la densidad disminuye a mayor altitud y el bloqueo del turbo dificulta que el aire ingrese hacia los pistones, por lo que el motor dejo de generar la suficiente potencia para mantener el vuelo, como reacción la tripulación intentó compensar la falta de potencia con los controles de las superficies de control, informando a torre de su situación y pidiendo apoyo de rescate; el pasajero a bordo de la aeronave declaró los siguiente:

Fig. 07 Trayectoria de vuelo de la aeronave XB-FVF

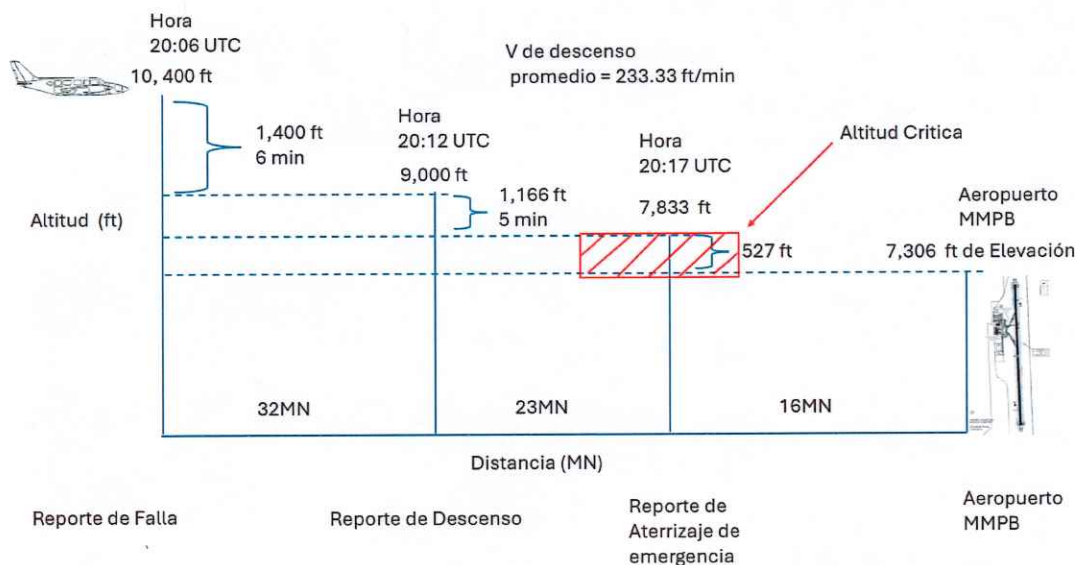
Después de volar por 6 minutos la tripulación se volvió a reportar con torre de control mencionando que el avión no dejaba de descender y que estaban a 9,000 pies, por lo que, la velocidad de descenso promedio era de 233.3 ft/min, el peso en vacío de esta aeronave es de 2,460.2 kg, es más pesada que otras aeronaves bimotores del mismo fabricante, como el PA-34 Seneca o el PA-32, debido a que es un poco más grande, requiere motores más potentes lo cuales tienen una potencia nominal de 425 HP, y la pérdida de dicha potencia en vuelo de uno de los motores ocasiona que la aeronave comience a descender por el peso de la misma. En el manual de operaciones del piloto del PA-31 menciona que, para la demostración de la velocidad mínima de control en el aire requerida por la FAA en vuelo de prueba, bajo condiciones con la potencia reducida de un motor a idle, se instruye a que no se debe de realizar dicha prueba a alturas menores a los 5,000 pies sobre el terreno. Dicho esto, en este vuelo, la aeronave comenzó a descender hasta los 9,000 pies de altitud, donde la tripulación reporto que no podían mantener la altitud de la aeronave, ésta seguía descendiendo, el piloto prosiguió con la intención de regresar al aeropuerto, pero estando a 15MN de distancia del VOR del aeropuerto el piloto declaró que buscó donde aterrizar ya que no llegaría al aeropuerto tomando en cuenta que la velocidad de descenso era de 233.3 ft/s en el último momento que se reportó con torre para mencionar su ubicación ya habían transcurrido 5 minutos por lo que la altitud promedio que llevaba era de 7,833 ft, si se toma en cuenta la elevación del aeropuerto que está a 7,306 pies, el piloto iba volando sobre el terreno a una altura de 527 pies, esta altura es mucho menor a la recomendada por la FAA por lo que estaba en una situación crítica optando por aterrizar de emergencia.

Fig. 08 Evolución del vuelo a partir de la falla del motor 1
