INFORME FINAL

EXP. No. ACC/DT/AF/C/065/2023 MMAA

Afectaciones por los efectos del Huracán Otis (WSTRW)  
Aeropuerto Internacional de Acapulco, Acapulco, Guerrero  
Escuela de Aviación México, S.C.  
Servicio Aéreo Especializado Escuela  
Cessna Modelo: 152, Serie: 15284597, Matricula: XB-JYK  
25 de octubre del 2023

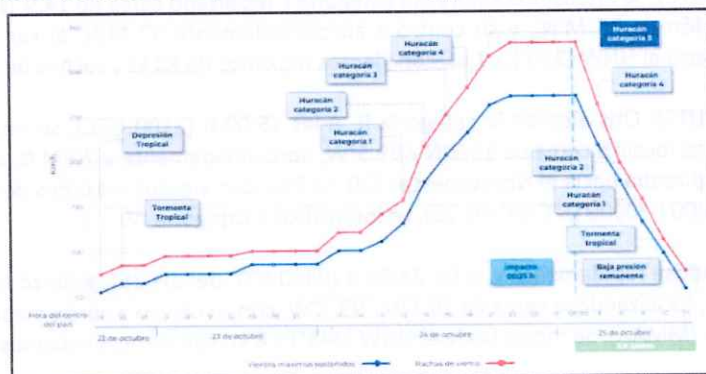
Fig. 3. Gráfica de intensificación del huracán

El centro de Otis tocó tierra como huracán categoría 5. A las 03:00 horas del 25 de octubre, se había debilitado a categoría 4. Para las 06:00 horas, Otis era categoría 2 y, tres horas más tarde, se degradó a categoría 1. A las 12:00 horas, ya se había debilitado a tormenta tropical y, finalmente, a las 15:00 horas se convirtió en una baja presión remanente, cuyo centro se localizaba en tierra sobre el estado de Michoacán.

La rápida intensificación del huracán se describe como un comportamiento completamente atípico respecto a su desarrollo normal, y podría atribuirse a diversos factores contribuyentes que quedan fuera de los modelos de predicción utilizados por los distintos sistemas de monitoreo atmosférico. Esta evolución anómala lo convirtió en un huracán de desarrollo inusual, lo que no permitió la aplicación oportuna de los protocolos de alerta y prevención dirigidos a la comunidad en riesgo.
