INFORME FINAL

EXP. No. ACC/DT/AF/C/062/2023 MMAA

Afectaciones por los efectos del Huracán Otis (WSTRW)  
Aeropuerto Internacional de Acapulco, Acapulco, Guerrero  
Escuela de Aviación México, S.C.  
Servicio Aéreo Especializado Escuela  
Cessna Modelo: 152, Serie: 15280239, Matricula: XB-NJS  
25 de octubre del 2023

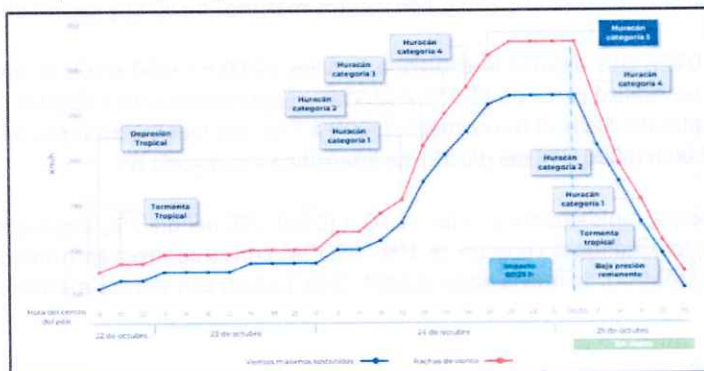
El centro de Otis tocó tierra como huracán categoría 5. A las 03:00 horas del 25 de octubre, se había debilitado a categoría 4. Para las 06:00 horas, Otis era categoría 2 y, tres horas más tarde, se degradó a categoría 1. A las 12:00 horas, ya se había debilitado a tormenta tropical y, finalmente, a las 15:00 horas se convirtió en una baja presión remanente, cuyo centro se localizaba en tierra sobre el estado de Michoacán.

La rápida intensificación del huracán se describe como un comportamiento completamente atípico respecto a su desarrollo normal, y podría atribuirse a diversos factores contribuyentes que quedan fuera de los modelos de predicción utilizados por los distintos sistemas de monitoreo atmosférico. Esta evolución anómala lo convirtió en un huracán de desarrollo inusual, lo que no permitió la aplicación oportuna de los protocolos de alerta y prevención dirigidos a la comunidad en riesgo.

Fig. 3. Gráfica de intensificación del huracán
