INFORME FINAL

EXP. No. ACC/DT/AF/C/063/2023 MMAA

Afectaciones por los efectos del Huracán Otis (WSTRW)  
Aeropuerto Internacional de Acapulco, Acapulco, Guerrero  
Escuela de Aviación México, S.C.  
Servicio Aéreo Especializado Escuela  
Cessna modelo 152, serie 15280702, matrícula XB- NQR  
25 de octubre del 2023

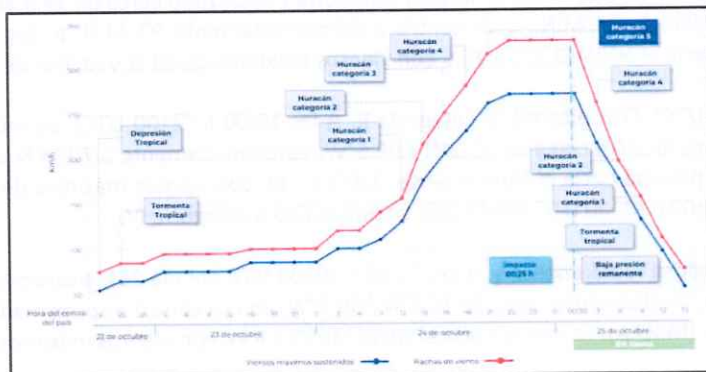
Fig. 3. Gráfica de intensificación del huracán

El centro de Otis tocó tierra como huracán categoría 5. A las 03:00 horas del 25 de octubre, se había debilitado a categoría 4. Para las 06:00 horas, Otis era categoría 2 y, tres horas más tarde, se degradó a categoría 1. A las 12:00 horas, ya se había debilitado a tormenta tropical y, finalmente, a las 15:00 horas se convirtió en una baja presión remanente, cuyo centro se localizaba en tierra sobre el estado de Michoacán.

La rápida intensificación del huracán se describe como un comportamiento completamente atípico respecto a su desarrollo normal, y podría atribuirse a diversos factores contribuyentes que quedan fuera de los modelos de predicción utilizados por los distintos sistemas de monitoreo atmosférico. Esta evolución anómala lo convirtió en un huracán de desarrollo inusual, lo que no permitió la aplicación oportuna de los protocolos de alerta y prevención dirigidos a la comunidad en riesgo.
