INFORME FINAL

EXP. No. ACC/DT/AF/B/017/2023 MMDO

Excursión de pista (RE)  
Aeronave Marca Cessna, modelo 414 A, número de serie 4140286, matrícula XB-RFW  
Propietario: VER 3  
Servicio Privado no Comercial  
Accidentó en el Aeródromo denominado El Charco (XSCH) en Chihuahua  
Hora y fecha de suceso: 11:10 horas (17:10 UTC), del 13 de abril del 2023

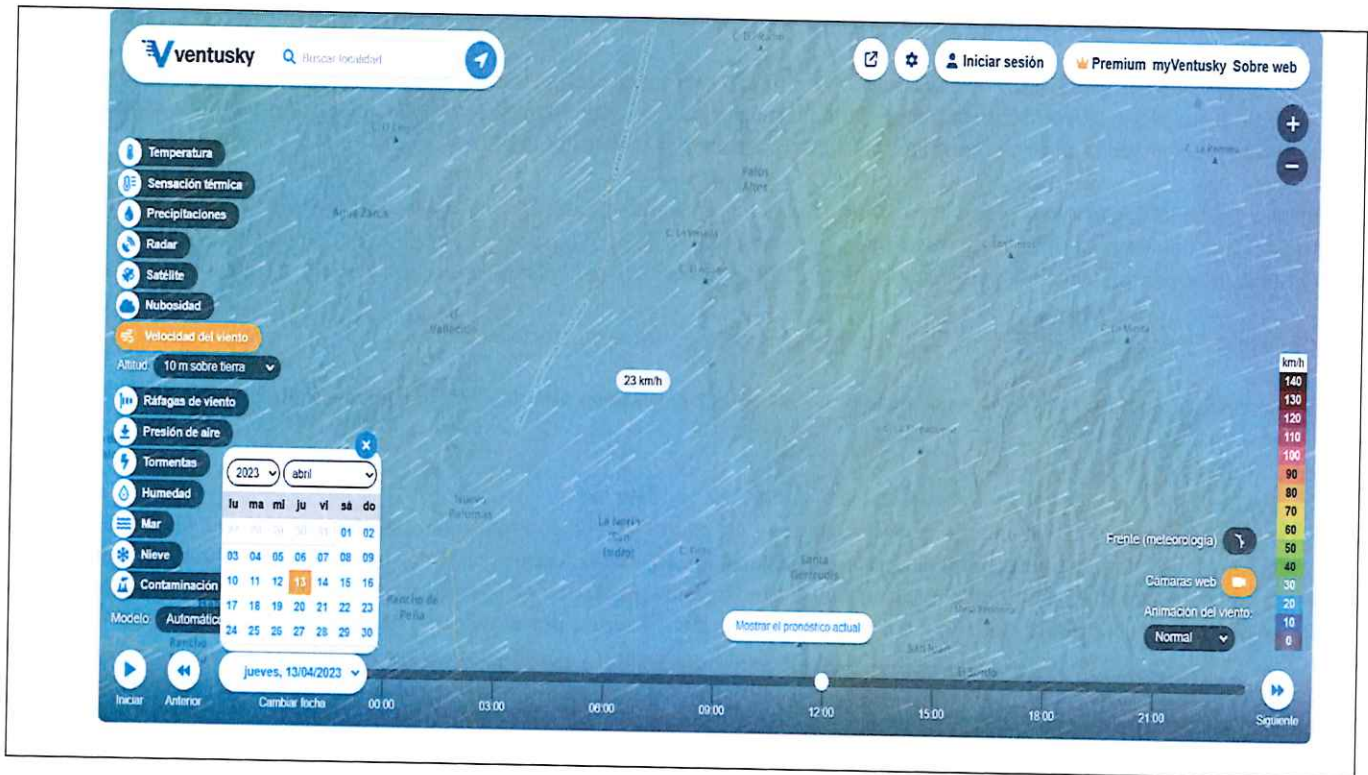
Se desconocen las condiciones meteorológicas exactas que había en ese momento en el aeródromo, el "Charco" sin embargo apoyándonos de la tecnología y revisando el programa llamado Sistema Ventusky, el cual registra las condiciones meteorológicas que existían en ese momento, y se observa que los vientos tenían una velocidad de hasta 23 km/h (13 nudos).
