INFORME FINAL

EXP. No. ACCDTAFB003/2025 MMEP

Falla de un componente de la aeronave, relacionado con el motor (SCF-PP).  
Aeronave marca CESSNA, modelo P-206A, número de serie P206-0216, matrícula **XB-RNC**.  
Servicio Privado No Comercial.  
Predio "Las Tinajas", localidad de Puente de Camotlán, Municipio de la Yesca, Nayarit  
15 de enero 2025 a las 12:35 hora local (1935 UTC -7).

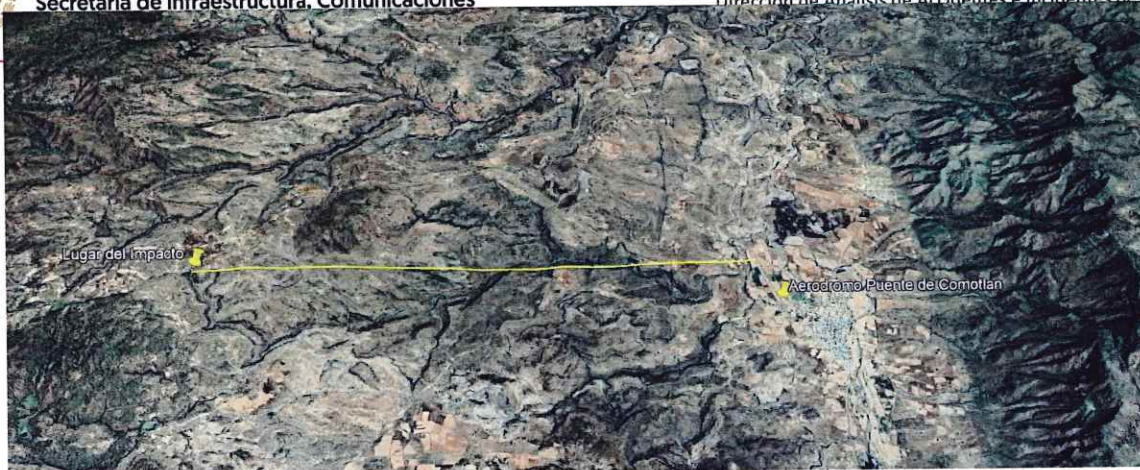
El sitio del accidente se localizó en una ladera de unos 15 metros de altura en las coordenadas geográficas 21°42'12.555" N 104°11'37.4652" W, a una elevación de 1,828 metros a nivel medio del mar, a aproximadamente 5.71 millas náuticas al oeste del Poblado de Puente de Camotlán, Municipio de la Yesca, Nayarit, ver imagen 1.6.a.

1.6.a. Sitio del accidente ubicado a 5.71 MN al W de la pista del aeródromo no controlado inoperativo
