## INFORME FINAL DE ACCIDENTE

**EXP. No. ACCIDDTARB032/2022 MMAS**

Pérdida de control en vuelo (LOC-I)

Eurocopter modelo AS 350 B3, Matrícula XC-GEA, fabricada en Julio 2007

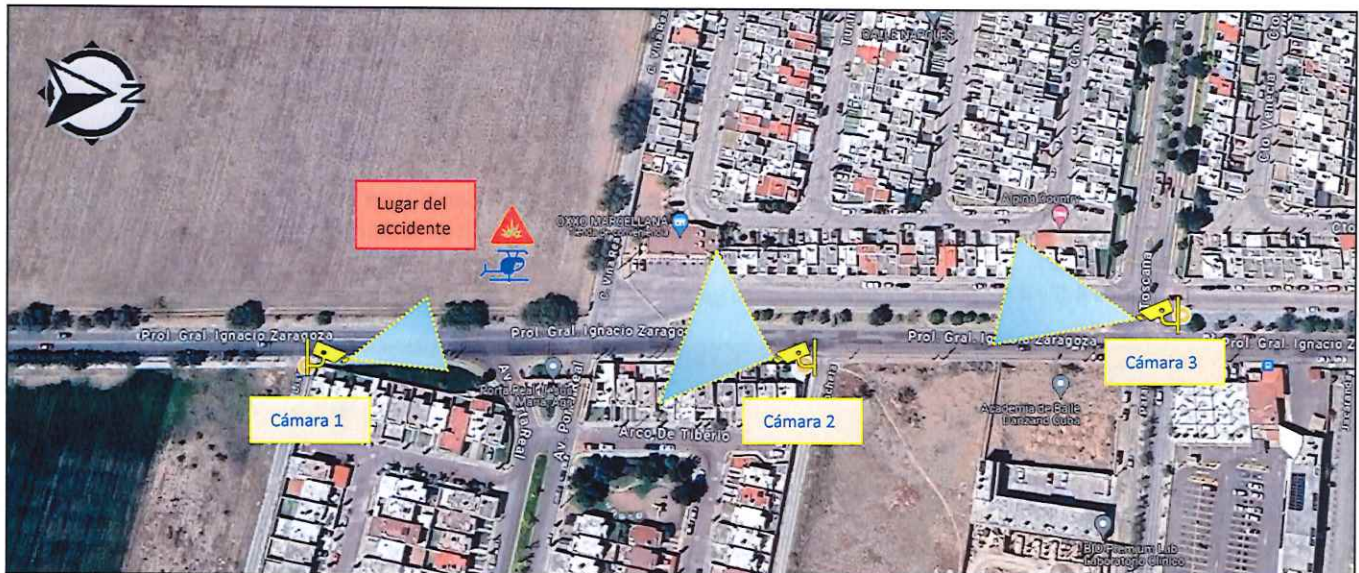
Imagen 1.13.1. Dispersión de las cámaras de seguridad

Los videos recopilados fueron procesados a través del sistema Immersive-Witness-Interview (IWI) el cual, con base en las imágenes recabadas se encarga de realizar una reconstrucción de la trayectoria del vuelo y la aptitud de la aeronave a lo largo de ésta. Esta reconstrucción puede considerar posibles márgenes de error debido a la calidad y cantidad de elementos disponibles para el análisis, videos, información meteorológica, del terreno, etc., sin embargo, puede brindar el material gráfico suficiente para generar una hipótesis de los hechos. Parte de este análisis se muestra a continuación.

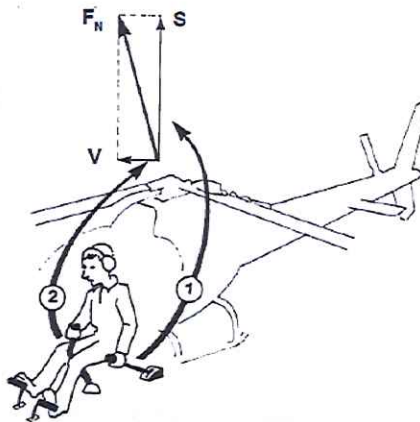
Imagen 1.13.2, controles de vuelo del helicóptero

La palanca de paso colectivo (ver imagen 1.13.2, punto 1) se encarga de controlar la sustentación del rotor principal FN variando colectivamente el paso. FN puede descomponerse en un vector de "sustentación" S y un vector de "velocidad aerodinámica" V, cuya dirección y amplitud se controlan mediante la palanca de paso cíclico (ver imagen 1.13.2, punto 2).
