**INFORME FINAL**

Expediente: ACCDTAFA046/2023 MMCB

Excursión de pista por un toque largo con alta velocidad.  
A 800 metros aproximadamente de la cabecera 02 del Aeropuerto de Cuernavaca, Morelos.  
Aeronave marca Learjet, modelo 35A, matrícula XA-IRE.  
Aerofreight, S.A. de C.V.  
01 de noviembre del 2023 a las 14:15 horas [2015 UTC].

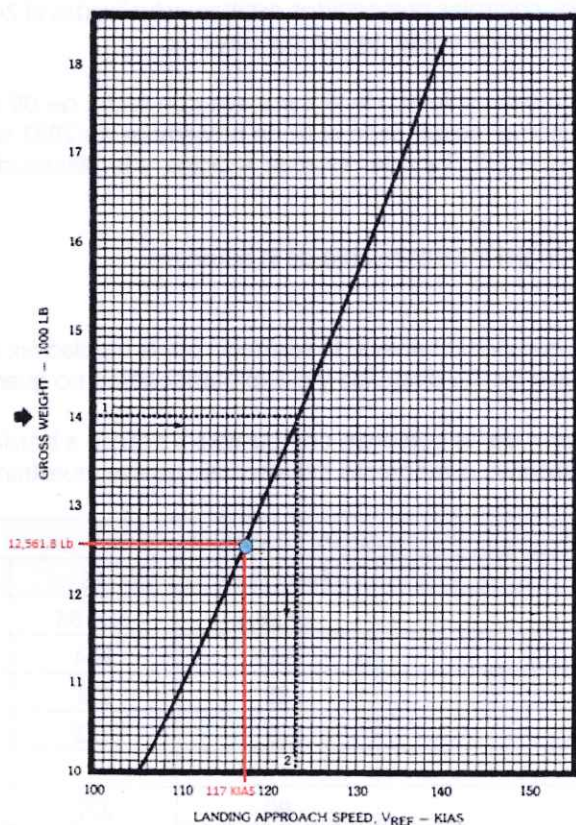
Grafica 1. Velocidad de referencia en aproximación respecto al peso de la aeronave

De acuerdo con el manual de vuelo del fabricante donde se calcula la velocidad de referencia con respecto al peso de la aeronave durante la aproximación, al tener un peso aproximado de 12,561.8 libras se estima que la velocidad de referencia es de 117 KIAS.

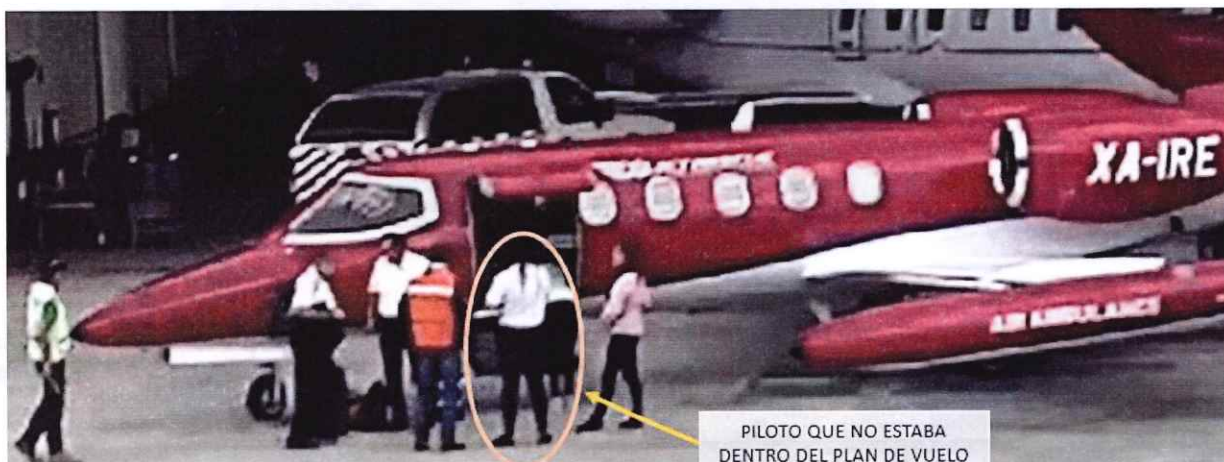
Fig. 1.15.a. Abordaje de la aeronave XA-IRE

Se revisó una de las grabaciones del aeropuerto de Toluca donde se observó a la tripulación [Comandante de la aeronave y copiloto de acuerdo con el plan de vuelo], tomando el Piloto con licencia TPI sentarse del lado izquierdo y el piloto con licencia de Piloto Comercial ocupar el lugar de copiloto [posiciones contrarias a las reportadas en el Plan de Vuelo], y pasajeros [1 médico y 1 paramédico] abordando la aeronave, dicha aeronave se encontraba en un hangar y lista para rodar a la pista, asimismo se pudo observar a una quinta persona con uniforme de piloto subir a la aeronave, la cual no estaba dentro del plan de vuelo ni como pasajera ni parte de tripulación.

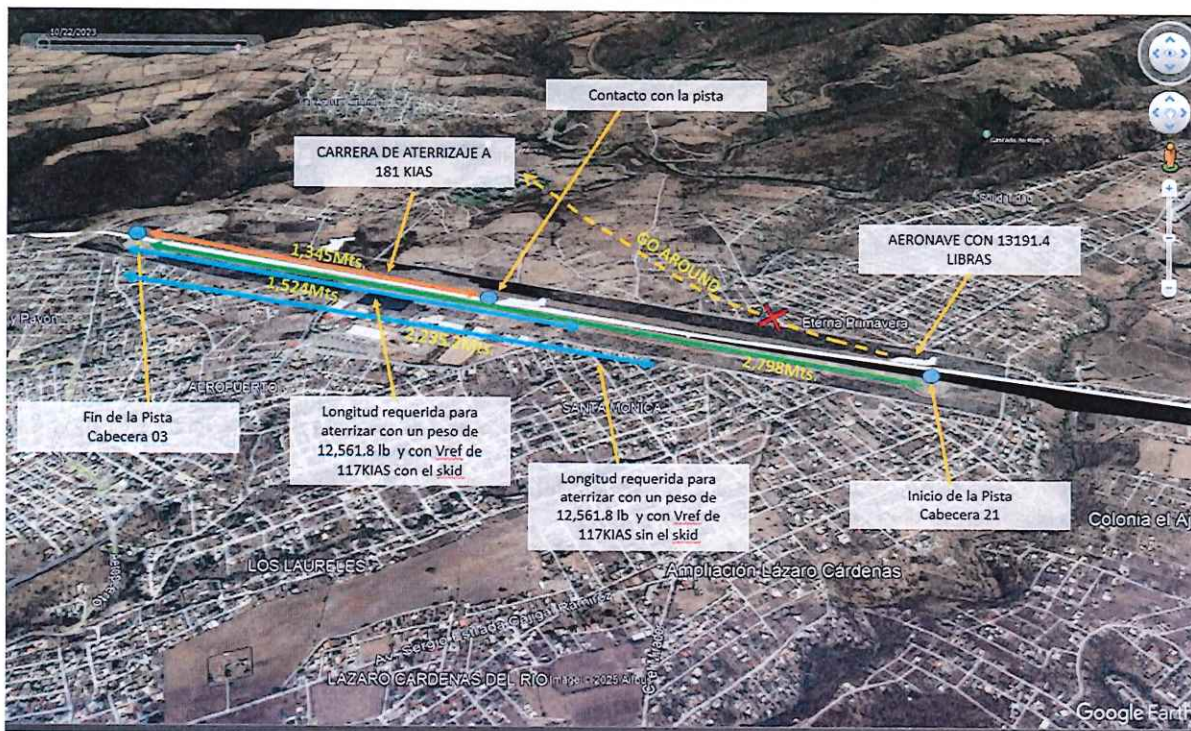
Fig. 2.2.7.a. Secuencia de las trayectorias en aproximación de las aeronaves con el viento.

2.2.7 En los restos de las ruedas y llantas se puede observar que el anti skid permaneció activado por lo que la longitud de pista requerido era la de 1,524m, sin embargo, la distancia restante de la pista después del toque era de 1,345 m aproximadamente ya que la aeronave había tocado pista delante de la calle de rodaje B, por lo que había una diferencia de 179 m [587.2 pies], de pista para que la aeronave pudiera frenar, esto si la aeronave hubiese entrado a la pista con la velocidad de referencia de 117 kias ,lo cual, no fue así, ya que entró con 64 nudos de más ocasionando que la distancia requerida de la pista aumentara a 2,359.63 m [7741.5 pies], suponiendo que la desaceleración fuera constante.
