## INFORME FINAL DE ACCIDENTE

EXP. No. ACC/DT/AF/A/052/2021 MMUN

Contacto anormal con la pista (ARC).  
Aeronave marca Lear Jet, modelo 35 A, número de serie 35-091, matrícula XA-VDK, ruta MIA-CUN.  
Operador: Centro de Servicios Aeronáuticos, S. A. de C. V.  
Pista 12R del Aeropuerto Internacional de Cancún, Quintana Roo.  
21 de diciembre del 2021, a las 00:40 hora local (0540 UTC).

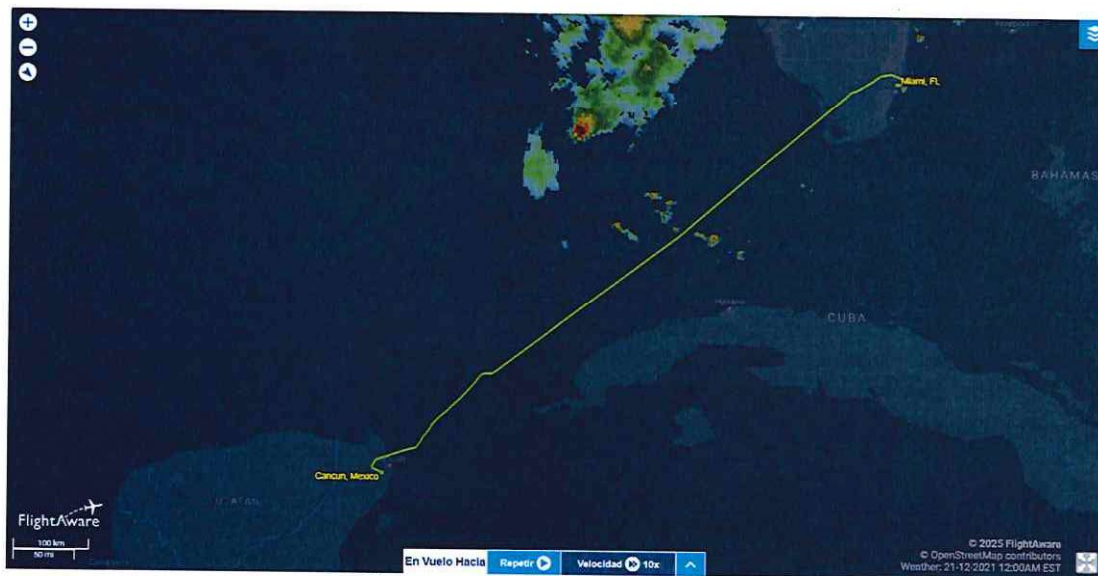
1.1.a. Imagen cortesía de flightaware, con la ruta realizada

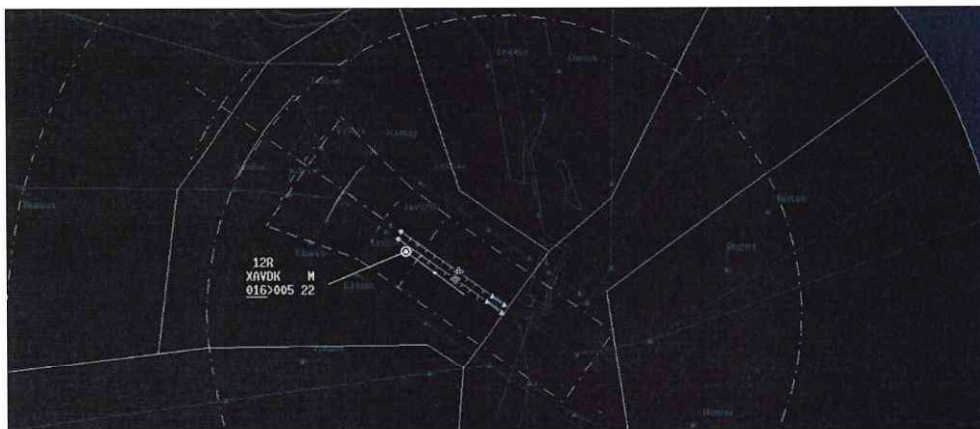
La tripulación mencionó que estaba realizando la llegada normalizada vuelo por instrumentos (STAR) RNAV RWY 12R/L NOSAT 1 B (ver carta en el adjunto A de este informe), la llegada es directa hacia el fijo ERDAM y posteriormente a UN540 como se muestra en la siguiente imagen.

1.8.1. Imagen de radar cortesía de SENEAM de las 05:45:26 UTC
