## INFORME FINAL DE ACCIDENTE

EXP. No. ACCDTARB032/2023MMIA

Colisión en vuelo durante una inspección de verificación contra un cable de energía eléctrica (CFIT)

Airbus Helicopter modelo AS 350-B3, número de serie 7453, año de fabricación 2012

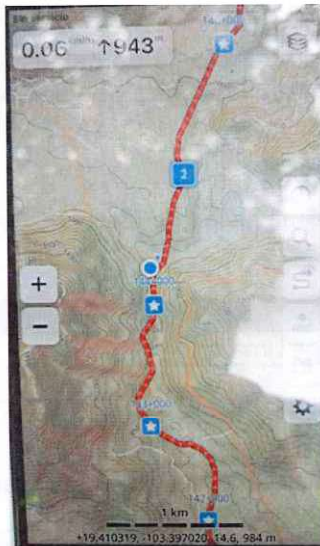
Imagen 4.- Trayectoria del gasoducto de Colima a Guadalajara

De acuerdo, con la coordinación de Aviación, a bordo del helicóptero estaba un GPS que indicaba la trayectoria del gasoducto de Colima a Guadalajara, el cual registró datos de altitud y velocidad, como se puede observar en las imágenes 4 y 5. El representante de la Organización aclaró que no se realizan vuelos de reconocimiento por que no son una instrucción mandatoria en la Ley de Aviación Civil de la AFAC, y tampoco en los procedimientos de la empresa.

También se muestra el trazo georreferenciado del gasoducto que sobrevolaba el helicóptero accidentado, para la inspección por fugas del gasoducto usando el equipo Boreal Laser, Inc. Instalado en el helicóptero.

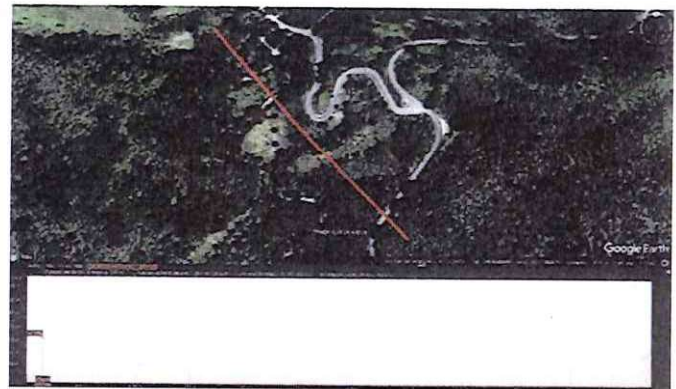
Imagen 11.- Proporcionada por la CFE

La imagen 11, fue proporcionada por la Comisión Federal de Electricidad (CFE) en conjunto con la información presentada en los puntos anteriores (a-i).
